# 旧柳河藩干拓遺跡Ⅱ

福岡県柳川市・みやま市所在近世干拓遺跡の調査

福岡県教育委員会

本書では、有明海沿岸道路と交差する黒崎堤防の測量・発掘調査、及び福岡県指定文化財旧柳河藩干拓遺跡のひとつである新開村旧隄記碑及び柳川市指定文化財江越八幡灯台の解体・移設事業の結果報告を行うものです。

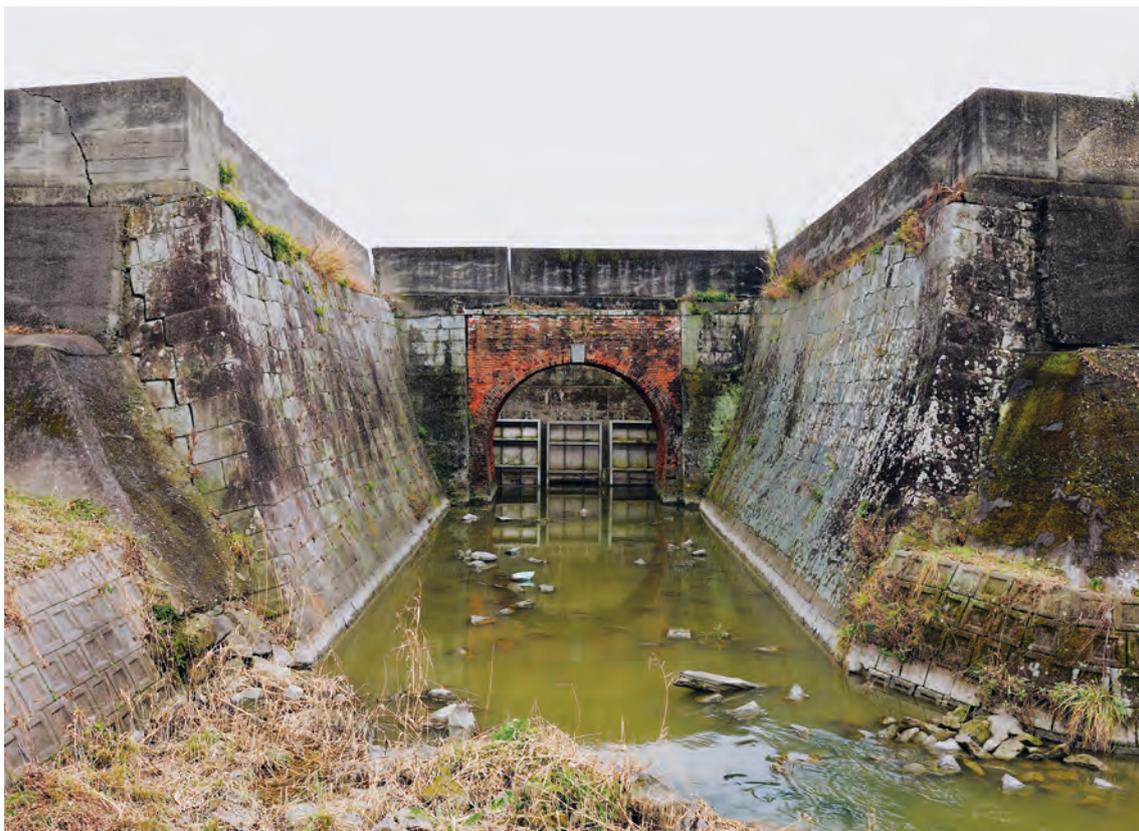
1 かねんて 矩手水門煉瓦橋 (北西から)

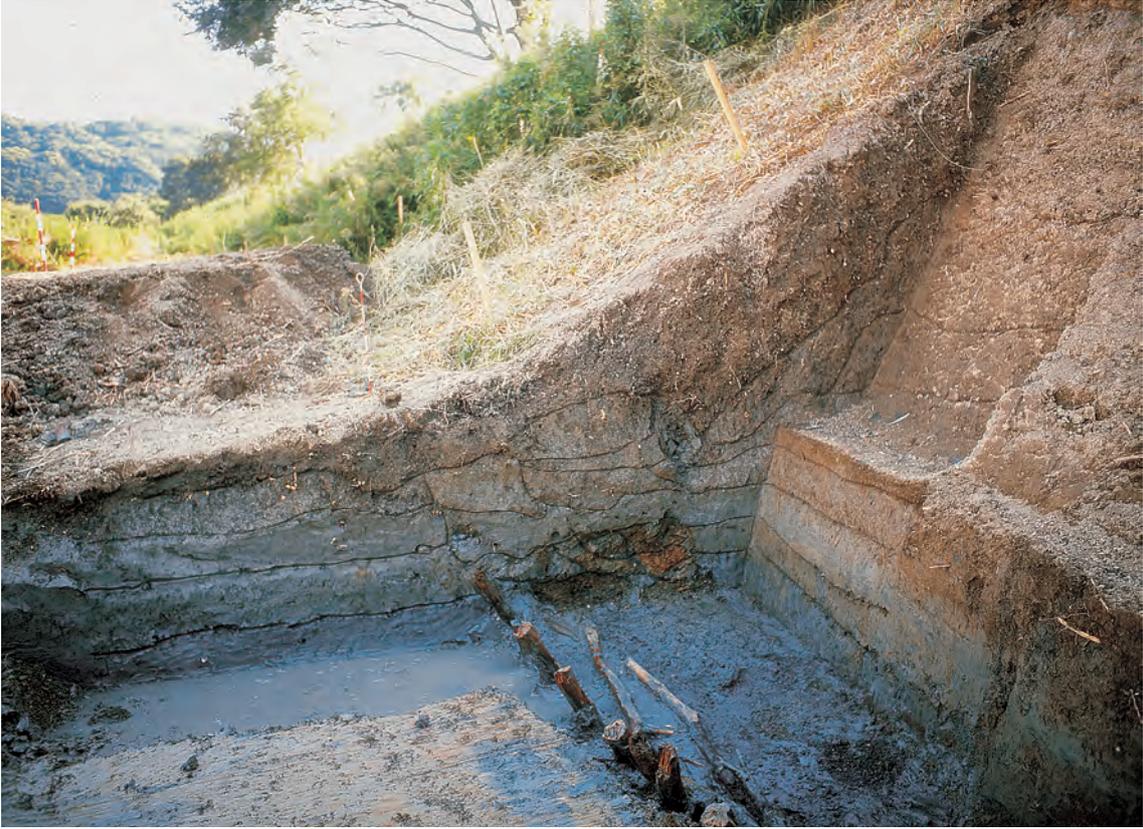
1 黒崎堤防北区南壁土層(北から)

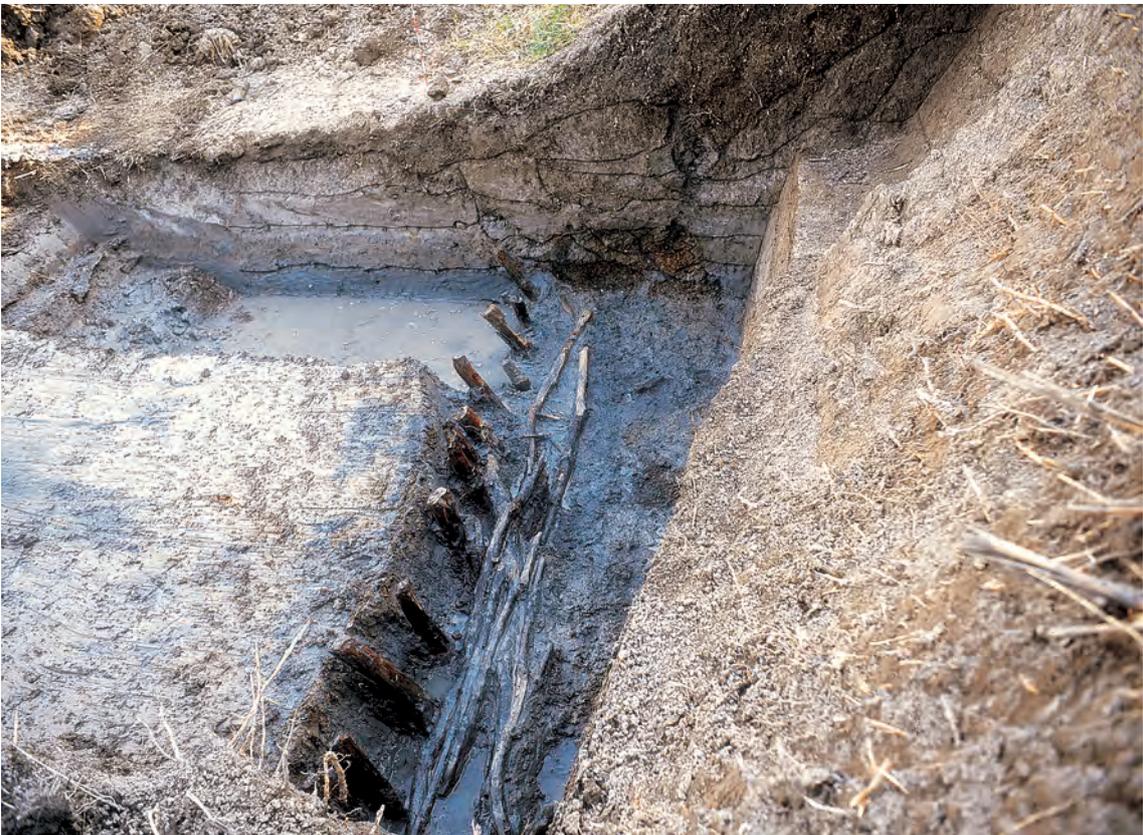
2 同北区堤防基礎遺構出土状況(北から)

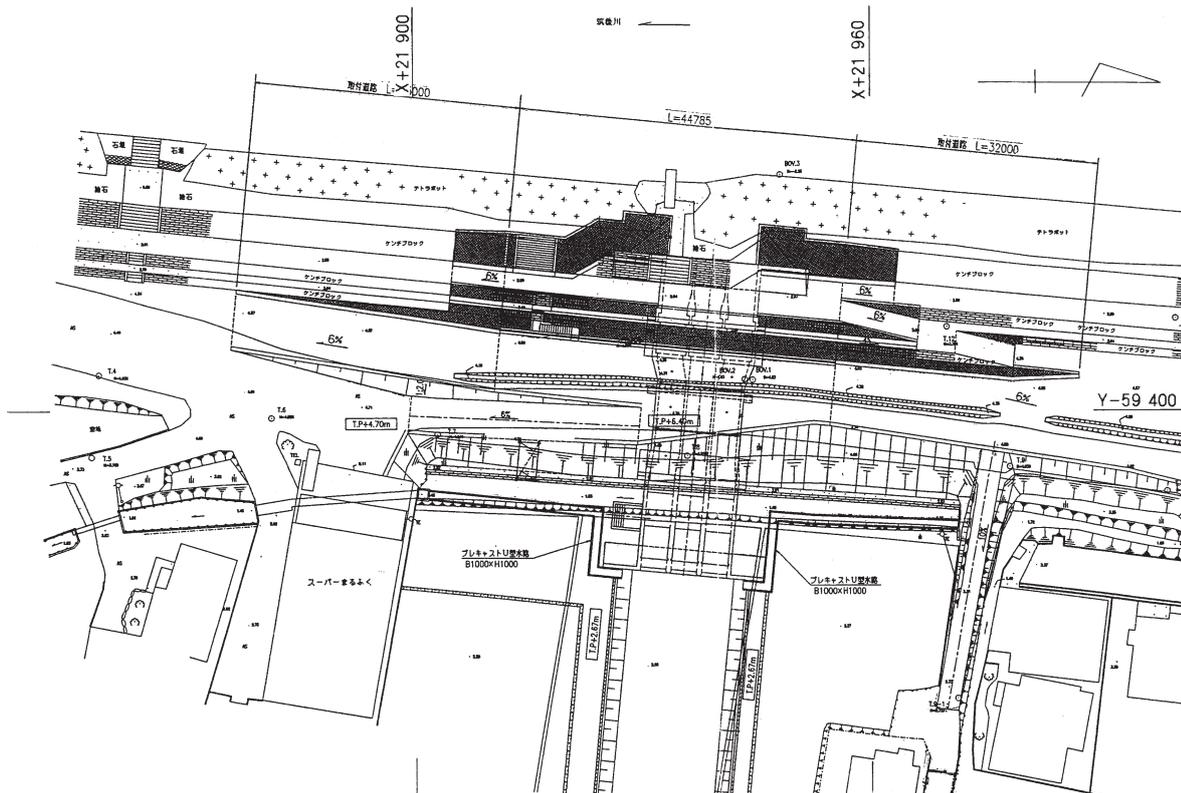
第4図 幹線水路昭代2号線排水樋門計画平面図 (1/1,000)

調査地点付近は、慶長本土居の推定ラインと筑後川の現在の河川堤防が一致している箇所であり、現在の堤防を掘削して排水門を設置する工事が行われる予定であった（第3図）。このため、工事前に本調査を行うと現在でも機能している河川堤防を破壊することになり、極めて危険性が高いと考えられた。そこで、筑後川河川事務所と協議を行った結果、排水樋門設置のための工事がある程度進捗し、調査を行っても危険性が低いと判断される状況になってから調査を行うという方針で合意が得られた。具体的には、工事側が排水樋門設置のため既存の堤防の掘削を行い、河川側の構造物が設置されて河

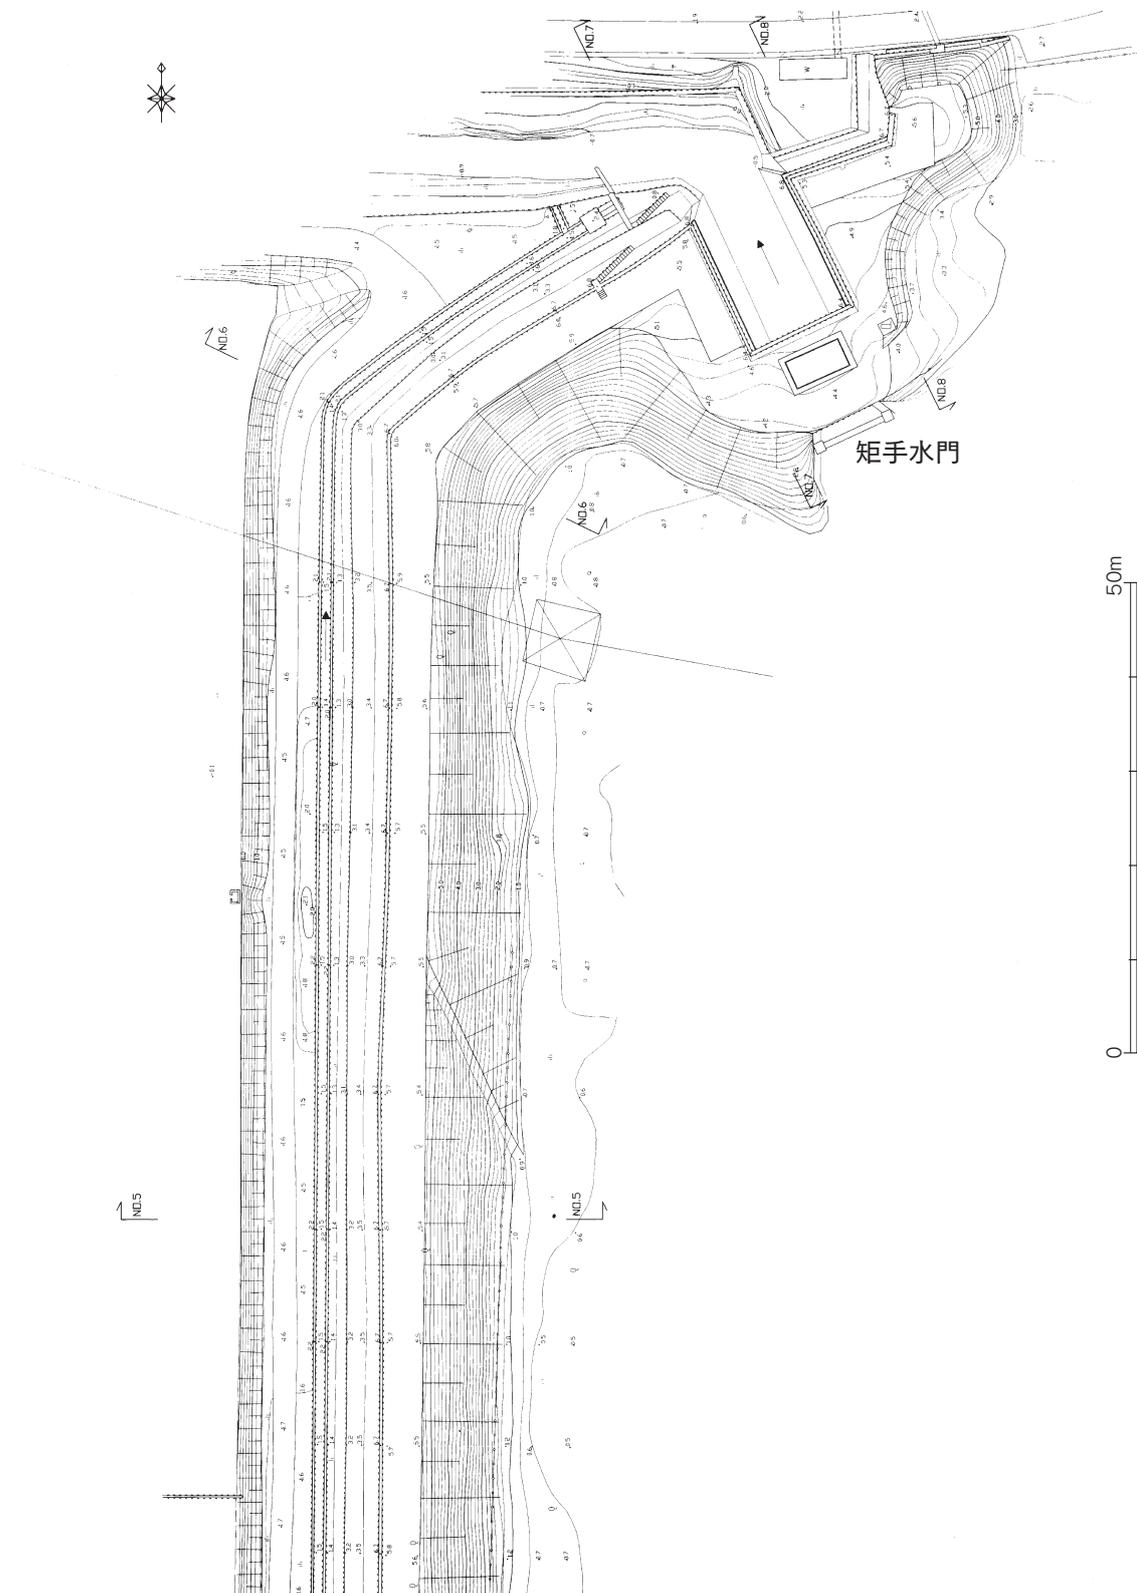
第10図 矩手水門・黒崎堤防平面測量図 (1/800)

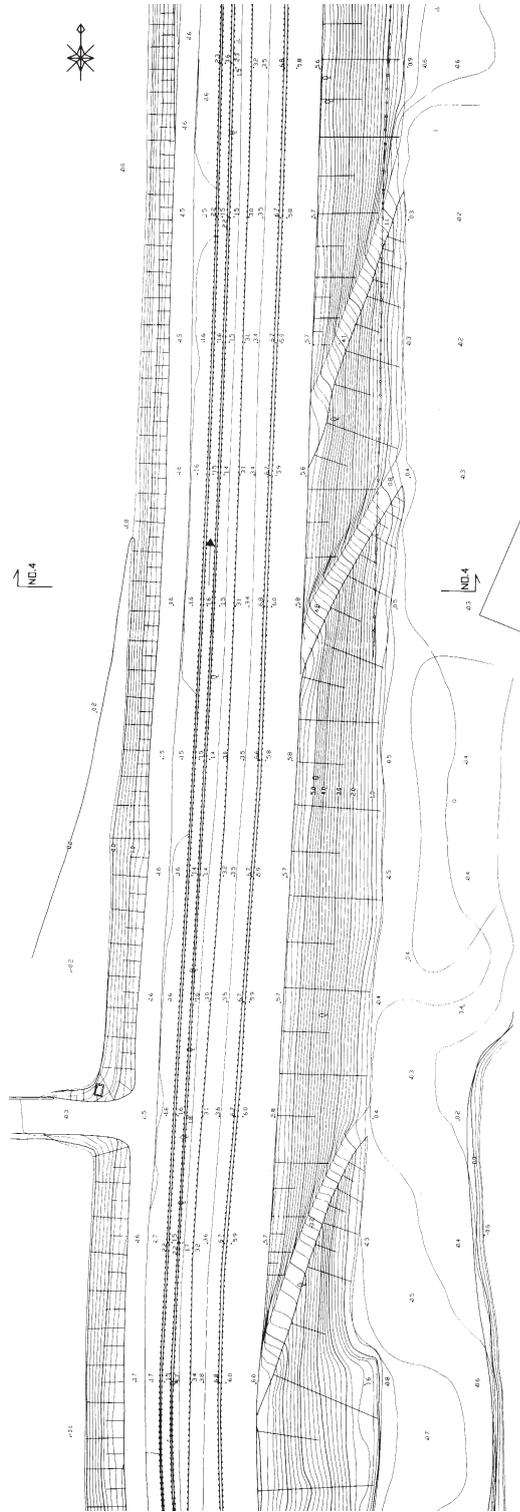
第11図 黒崎堤防平面測量図①(1/800)

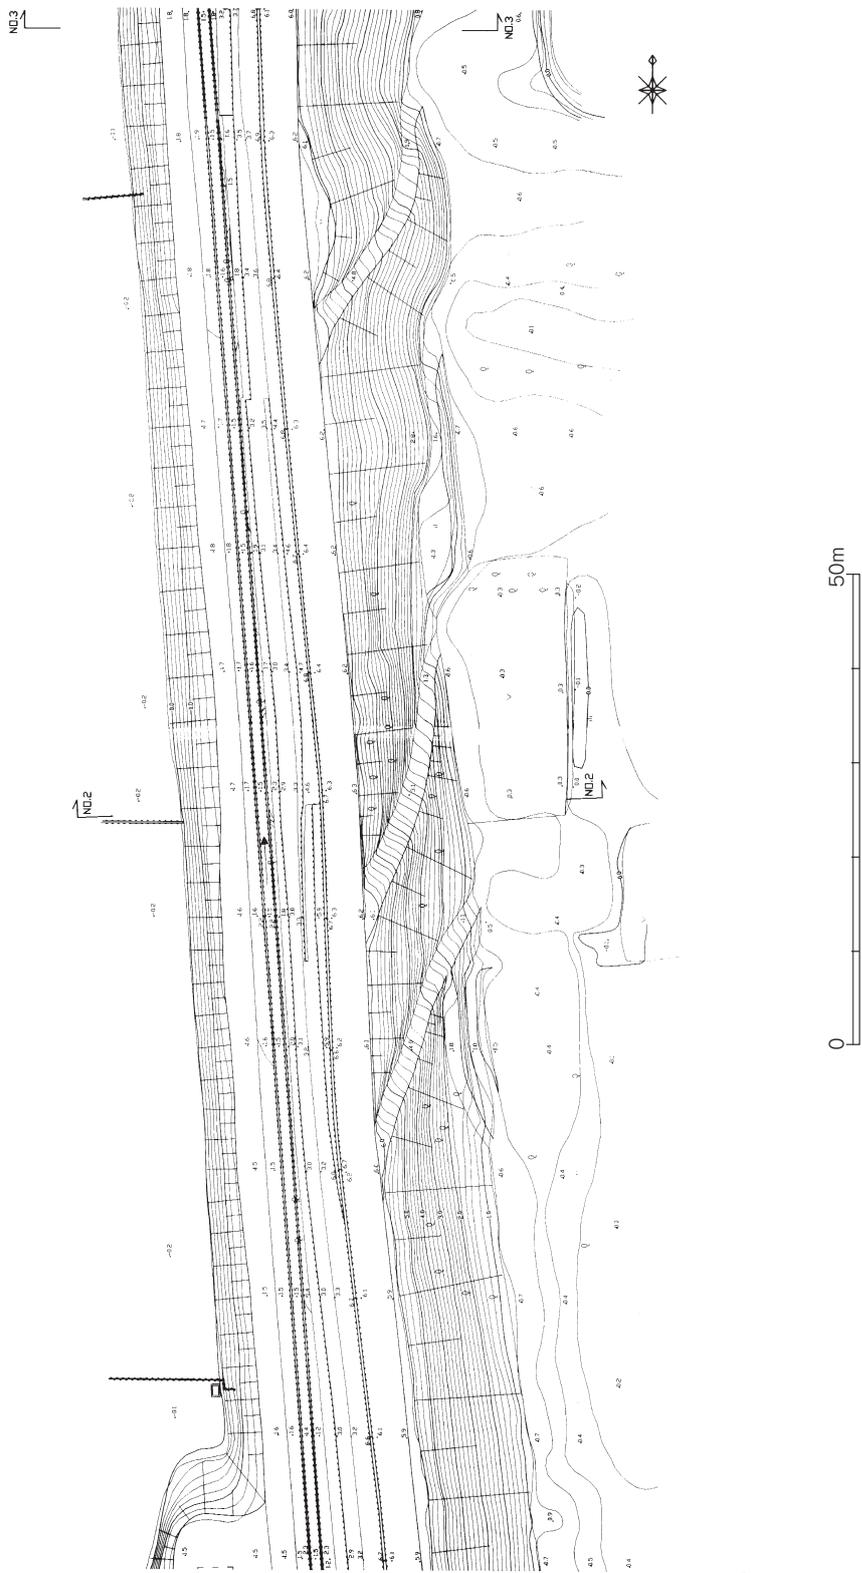
第12図 黒崎堤防平面測量図②(1/800)

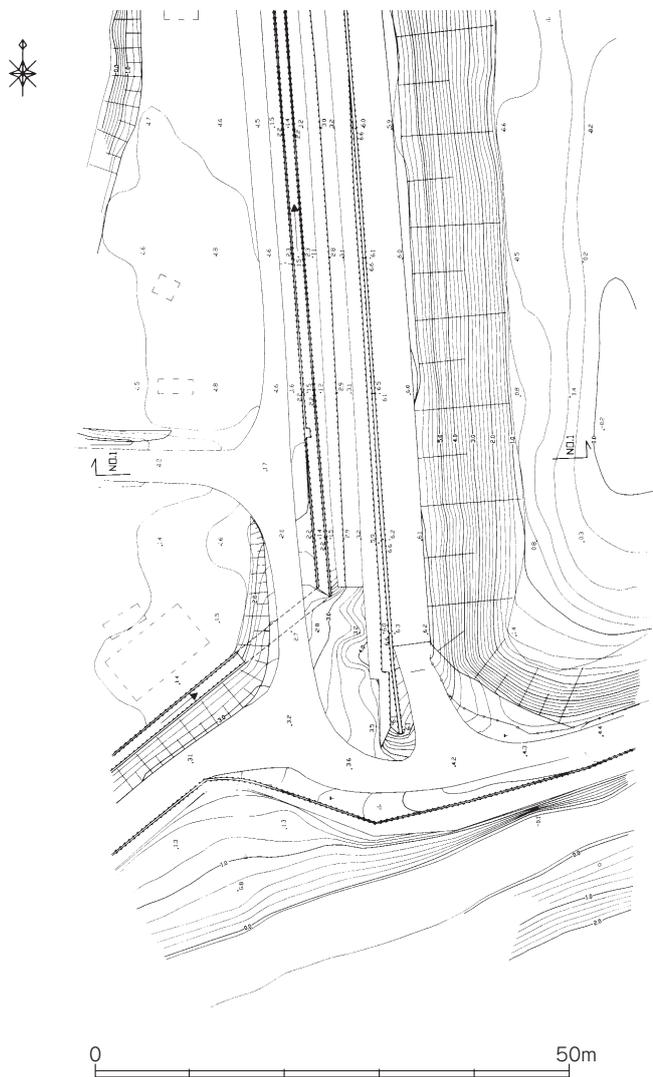
第13図 黒崎堤防平面測量図③(1/800)

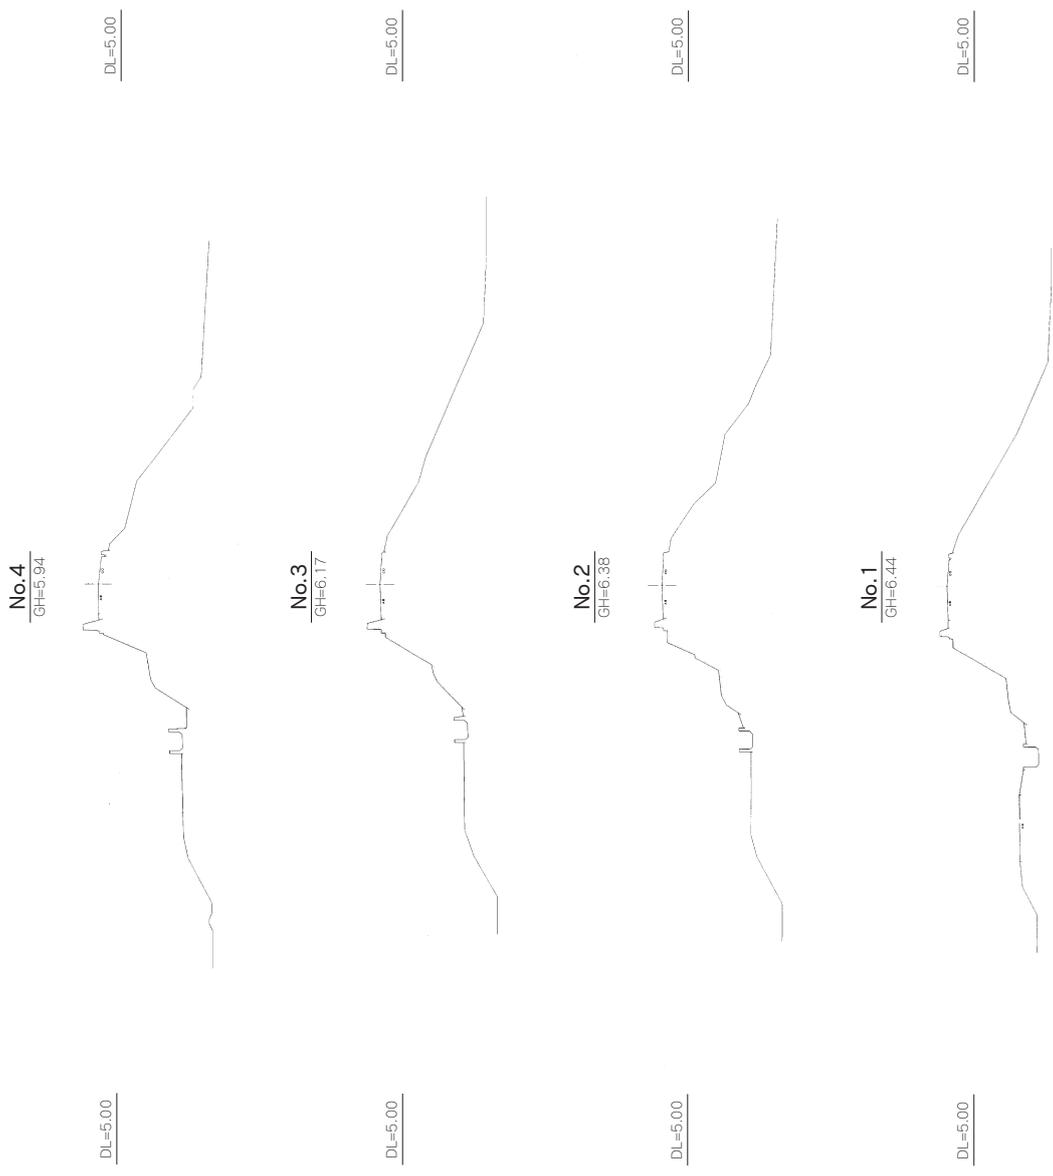
第16図 黒崎堤防断面測量図①(1/400)

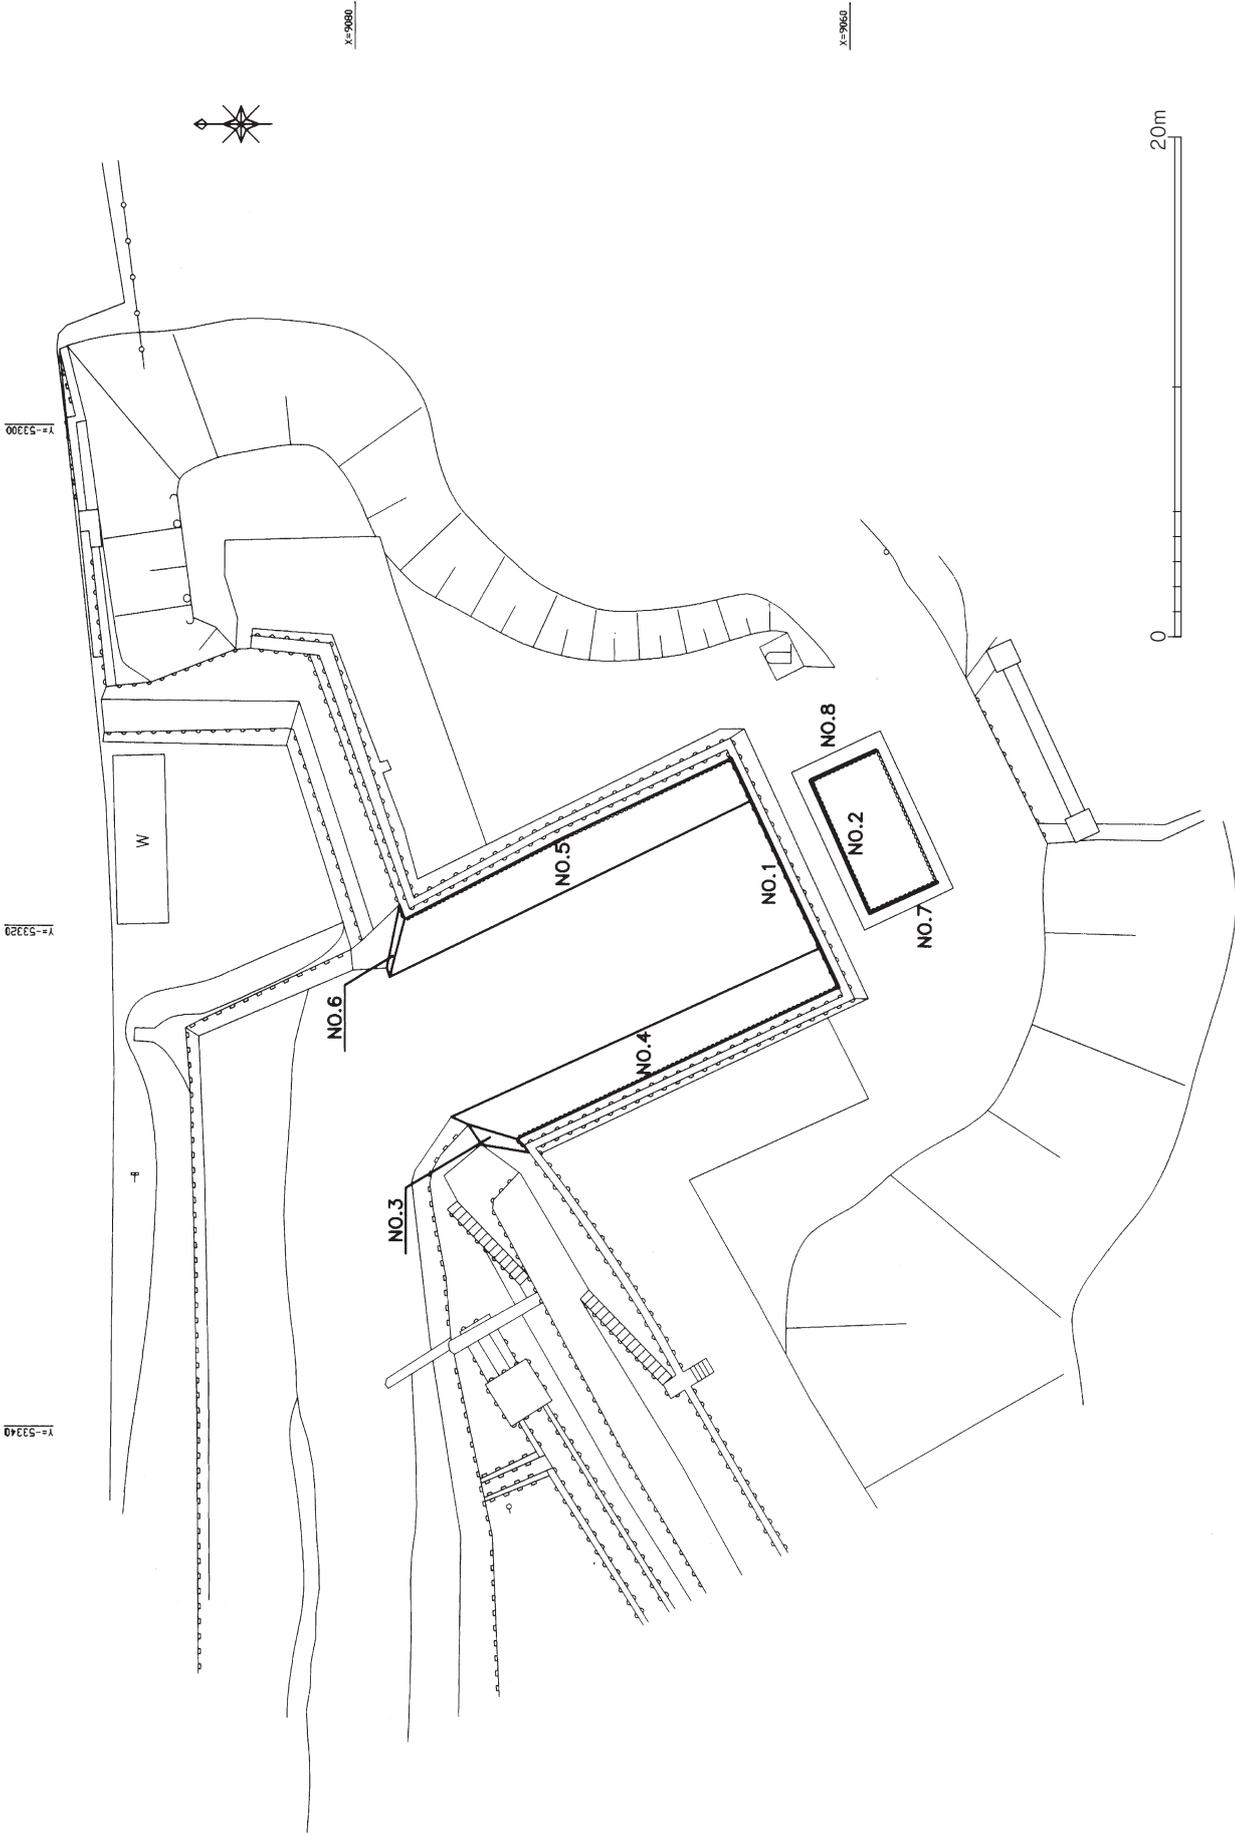
第20図 矩手水門立面実測位置図 (1/300)

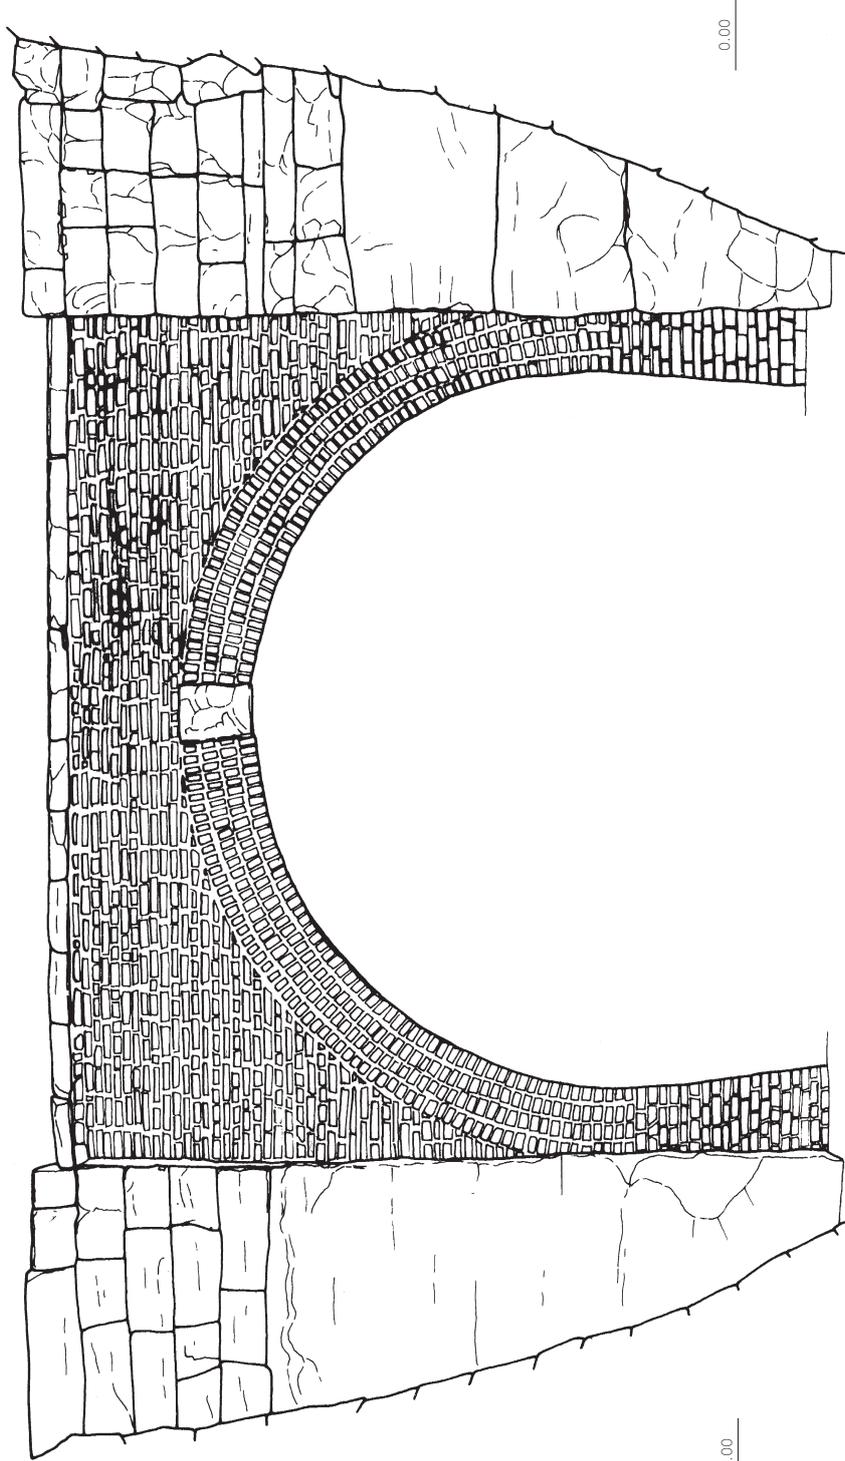
※両脇の中央部より下に向けてコンクリート吹付  
 ※中央の要石には「明治三十一年十月中旬」の印字有り

第21図 矩手水門煉瓦橋実測図NO.1 (1/50)

眼鏡橋の最大径部分より上方、4段の煉瓦積みにより積み上げられたアーチ部分は幅50 cmを測る。他の部分はイギリス積みである。現在、煉瓦は表面が風化により部分的に剥落している。煉瓦積みの上には厚さ12 cm、幅45 cmの面取りを施した石材を1段積み上げている。この面の高さは標高4.6 mを測る。

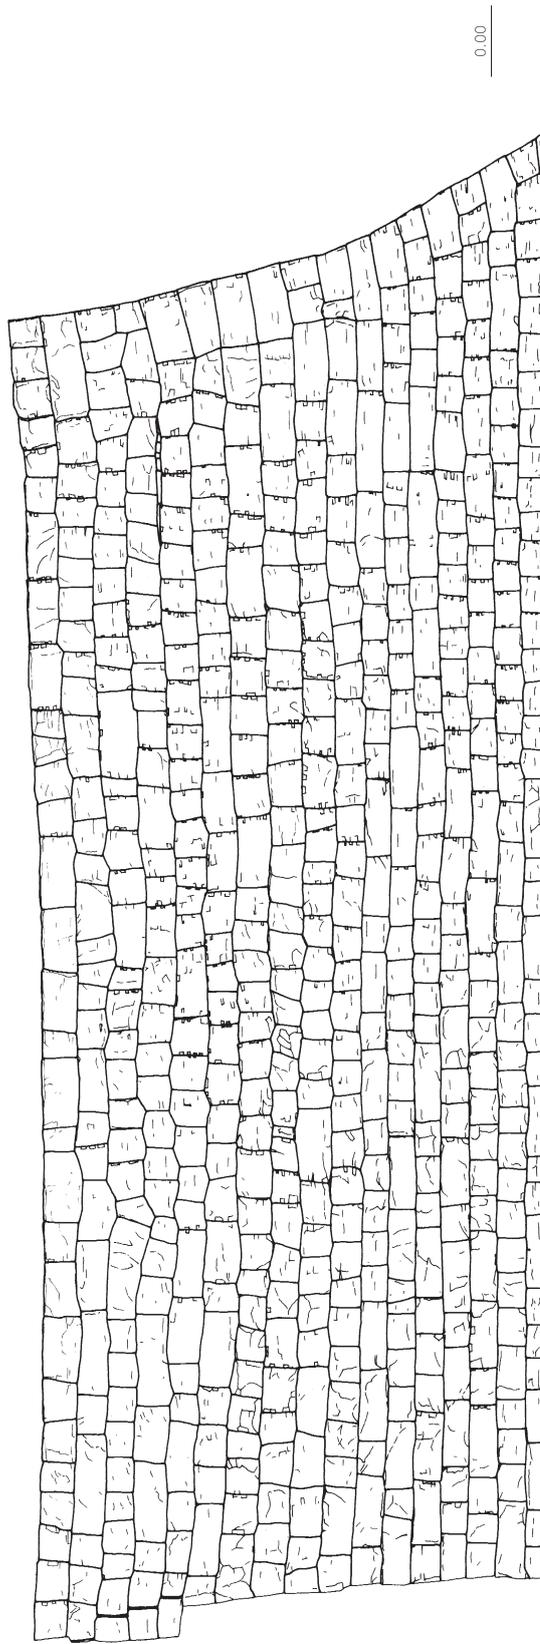
第23図 矩手水門石垣側面実測図NO.4 (1/80)

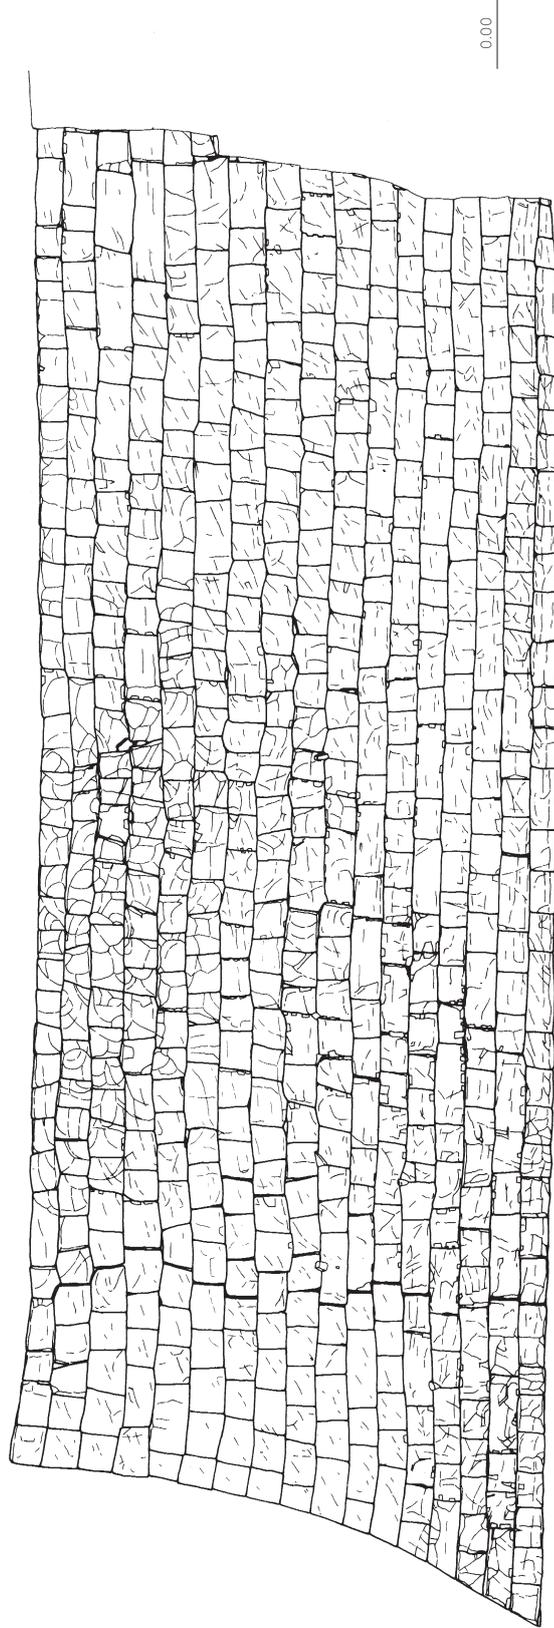
第24図 矩手水門石垣側面実測図NO.5 (1/80)

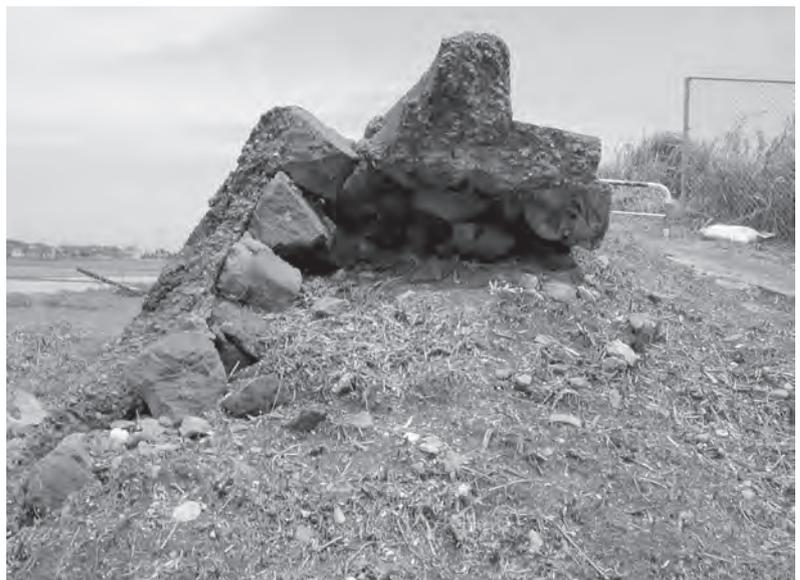
第27図 黒崎堤防南側先端部  
断面写真(南から)

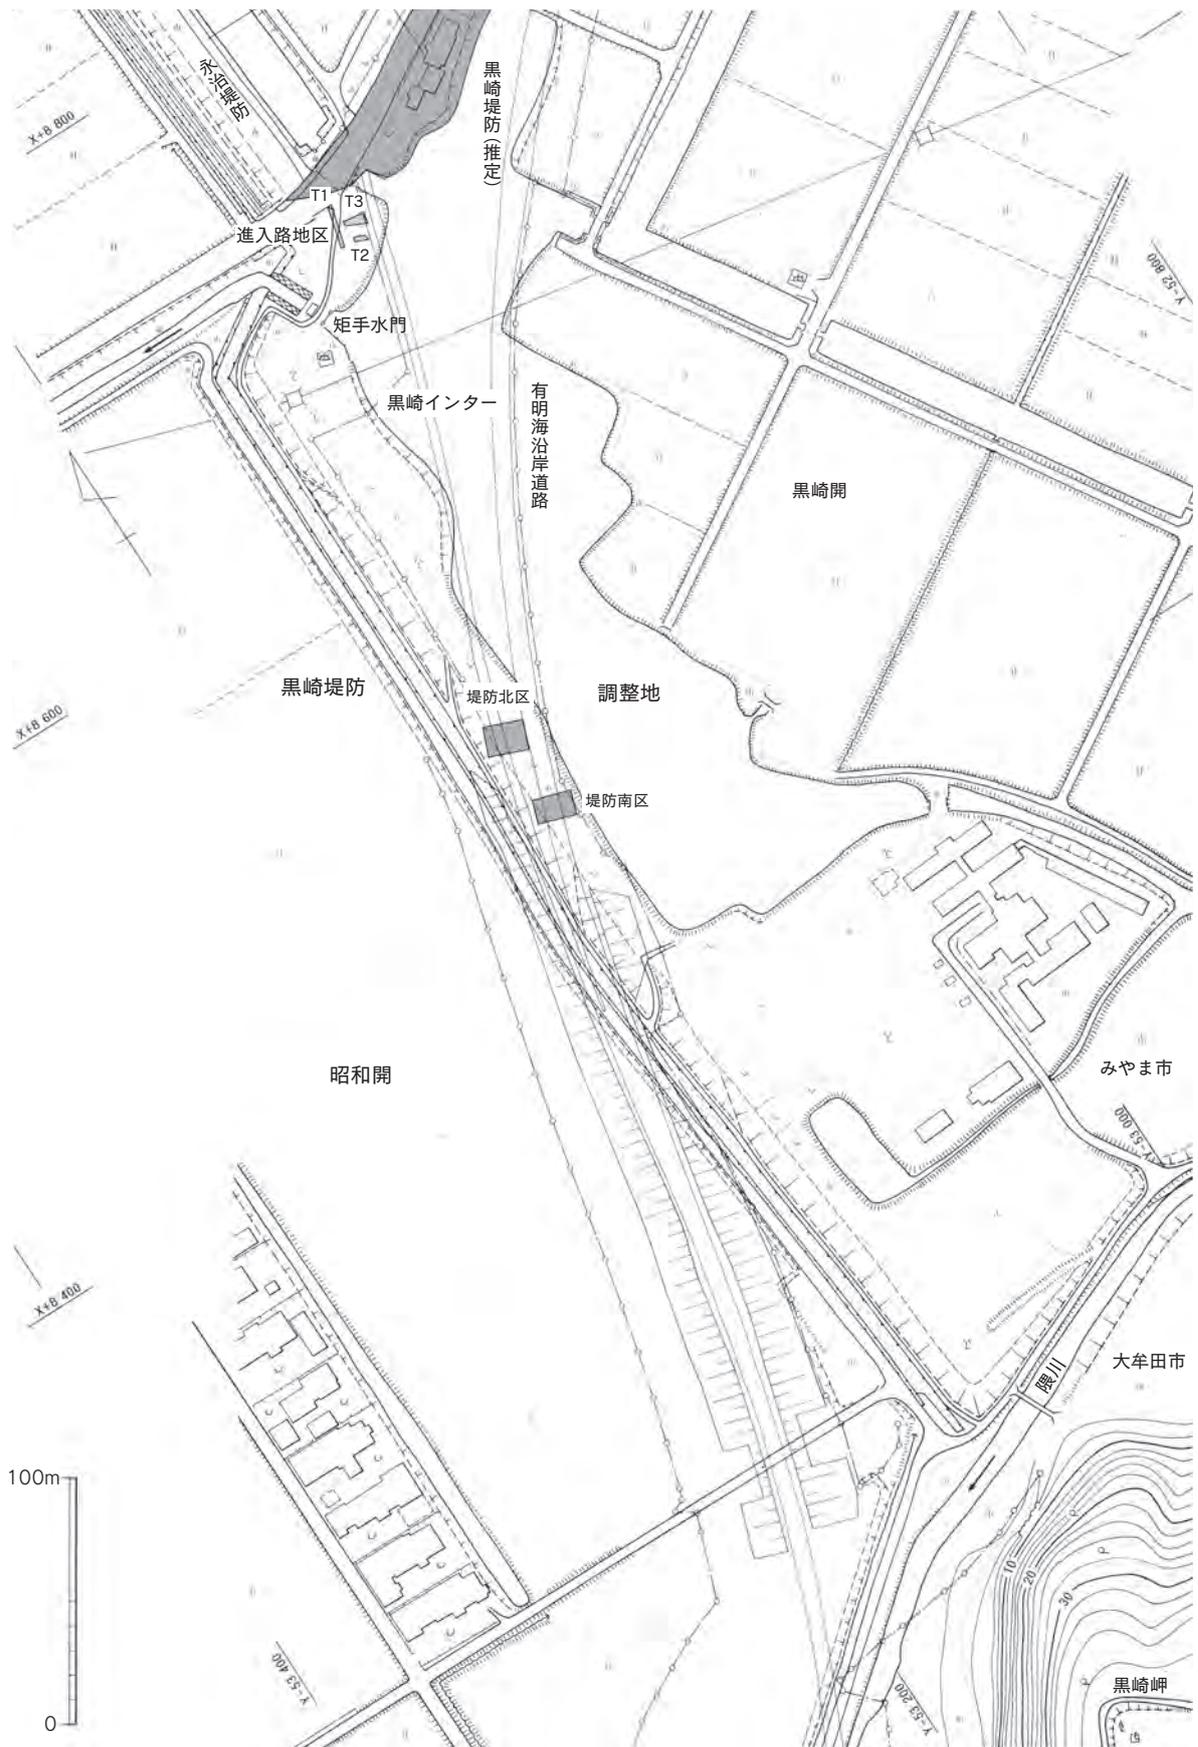
第31図 黒崎堤防実測図(1/3,000)

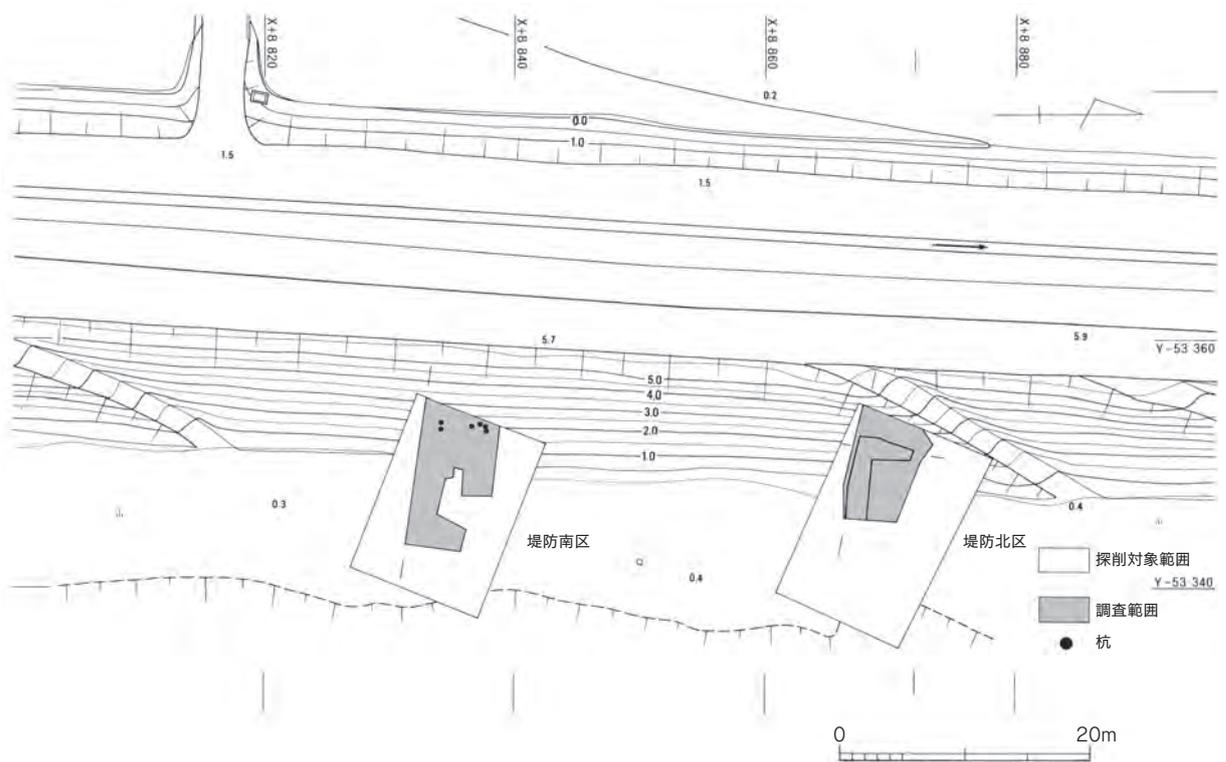
第36図 堤防北・南区配置図(1/600)

計2ヶ所の橋脚を建設する必要があった。そのため、今後の施工方法と遺跡の内容を検討するために、橋脚建設予定地を対象とした調査を行った。調査の便宜上、北側の橋脚建設予定地を「堤防北区」、南側の橋脚建設予定地を「堤防南区」と呼称し、調査を進めた。

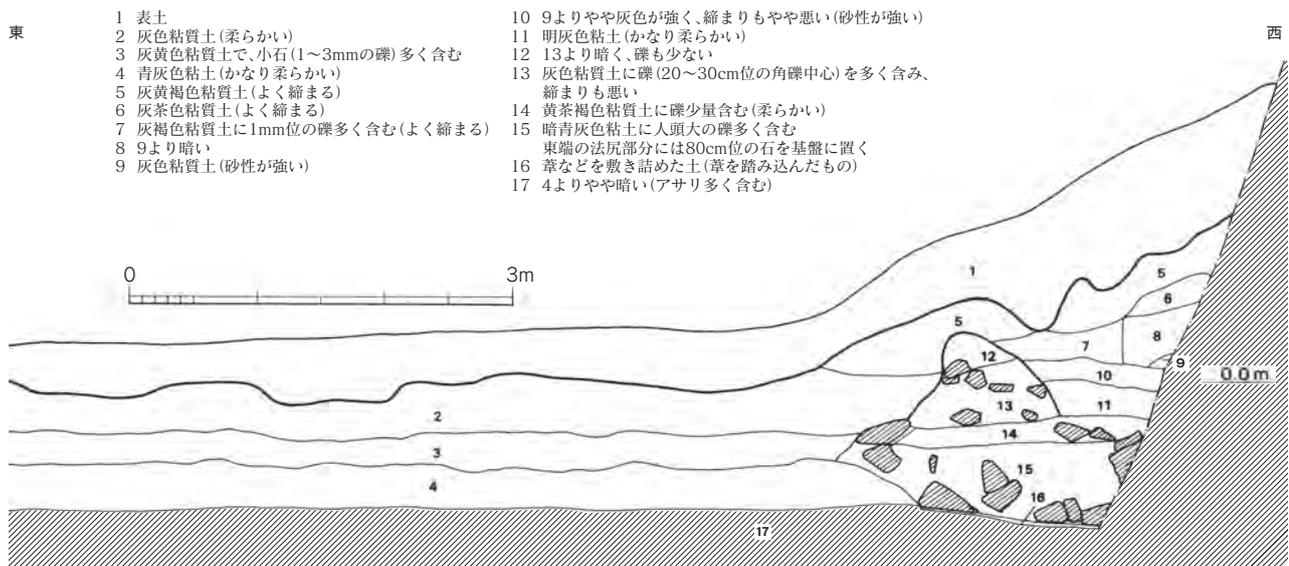
第38図 堤防南区南壁土層実測図(1/60)

南から北へ構築したと推測されることから、14層は堤防構築の作業道とするため、わざわざ粘土で被覆したとも考えられる。12・13層の目安土から内側の6~11層は7~9層が粘性、9・10層が砂性であることから、版築状に構築している。最後に5層で堤防全体を被覆するが、5層には根(竹?)の攪乱と思われる凹凸が顕著である。3・4層は堤防本体の14・15層と対応する土で、堤防の犬走りとして埋め立てたものと想定される。1層は表土状の柔らかいもので、後世に堤防東側の調整池を広げた際に、その残土で堤防本体をかさ上げした土の可能性はある。

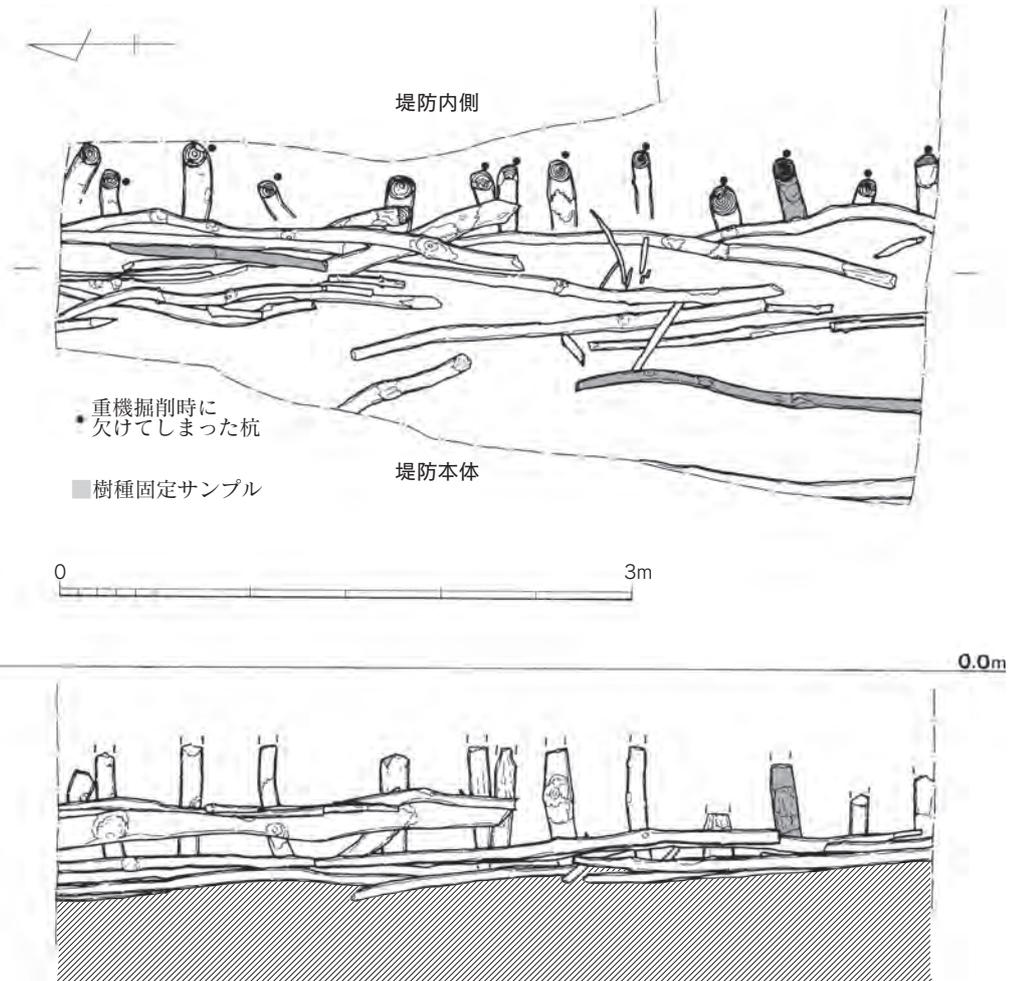
第40図 堤防北区堤防基礎遺構実測図(1/40)

この場所にあるものかは定かではないが、もし築造当初から存在したとすると他の箇所より堤防が崩れやすい部分であったと言える。本堤防は正徳3年(1713)に暴風高潮により決壊し、田尻惣馬が普請役となり大修築を行ったことが記録に残ることからも、汐受土居であった黒崎堤防はかなりの補修を受けていることに間違いなく、北区部分が正徳3年に補修された箇所かは不明であるが、北区の検出状況は場所的な要因により、堤防が一部崩れ、後に補修された状況を示している可能性がある。

第2に、堤防南区は先述したように『国家勘定録』で述べている干拓堤防構造と一致し、また石堤にふさわしく、基礎部分に石が多用されている。しかし、堤防北区は杭列と横木による基礎構造であり、敷粗朶を呈する基礎も葦ではなく松葉であることや、山土の中に詰めた土嚢積みを行っていることなど、いかにも補修したと思われる状況を呈する。以上のような理由で、調査担当者としては築造当初の姿としては堤防南区の状況を想定しておきたい。

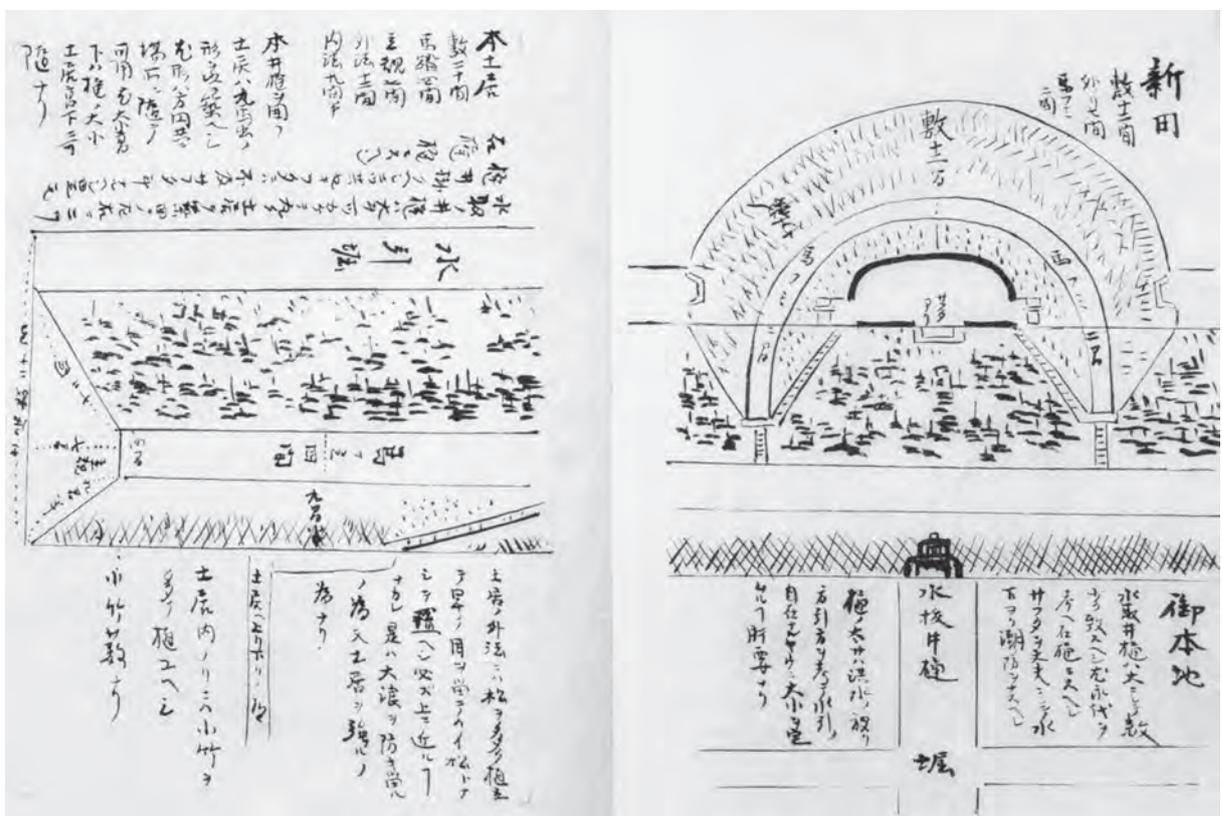
第42図 慶長本土居概念図(『国家勘定録』九州大学九州文化史資料部門所蔵写本より)

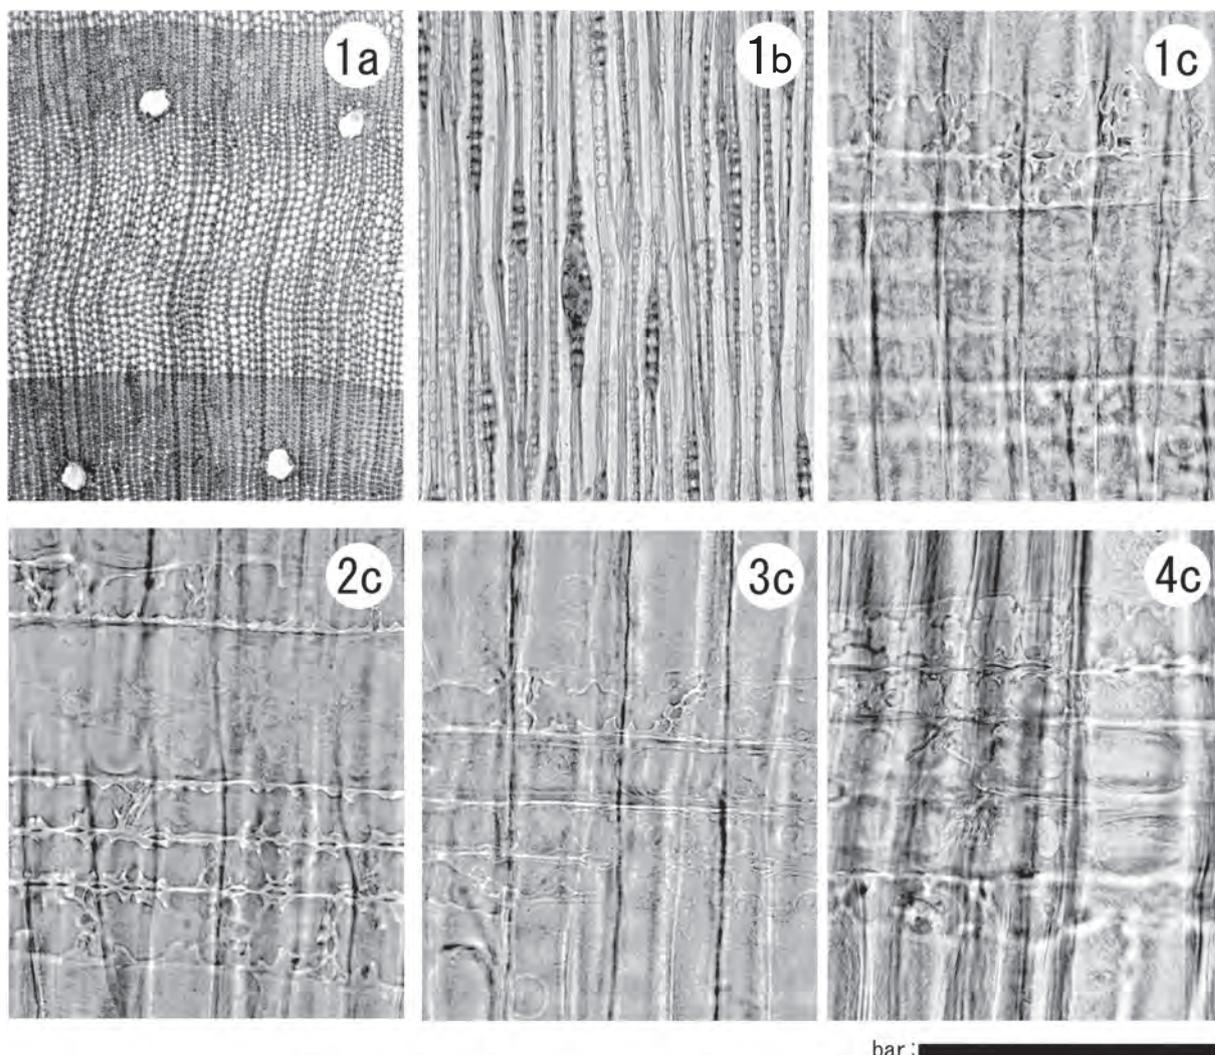
第44図 黒崎堤防北区出土木材の光学顕微鏡写真

1a-1c: マツ属複維管束亜属(No.1) 2c:同(No.2) 3c:同(No.3) 4c:同(No.4) a:横断面 b:接線断面 c:放射断面  
bar:a=1.0mm, b=0.4mm, c=0.1mm.

木材は、3断面(横断面・接線断面・放射断面)について剃刀を用いて切片を剥ぎ取り、ガムクロールで封入してプレパラートを作製した。作製したプレパラートは、光学顕微鏡で40～400倍で観察した。材組織標本は、パレオ・ラボに保管されている。
