# 旧柳河藩干拓遺跡Ⅱ

福岡県柳川市・みやま市所在近世干拓遺跡の調査

福岡県教育委員会

本書では、有明海沿岸道路と交差する黒崎堤防の測量・発掘調査、及び福岡県指定文化財旧柳河藩干拓遺跡のひとつである新開村旧隄記碑及び柳川市指定文化財江越八幡灯台の解体・移設事業の結果報告を行うものです。

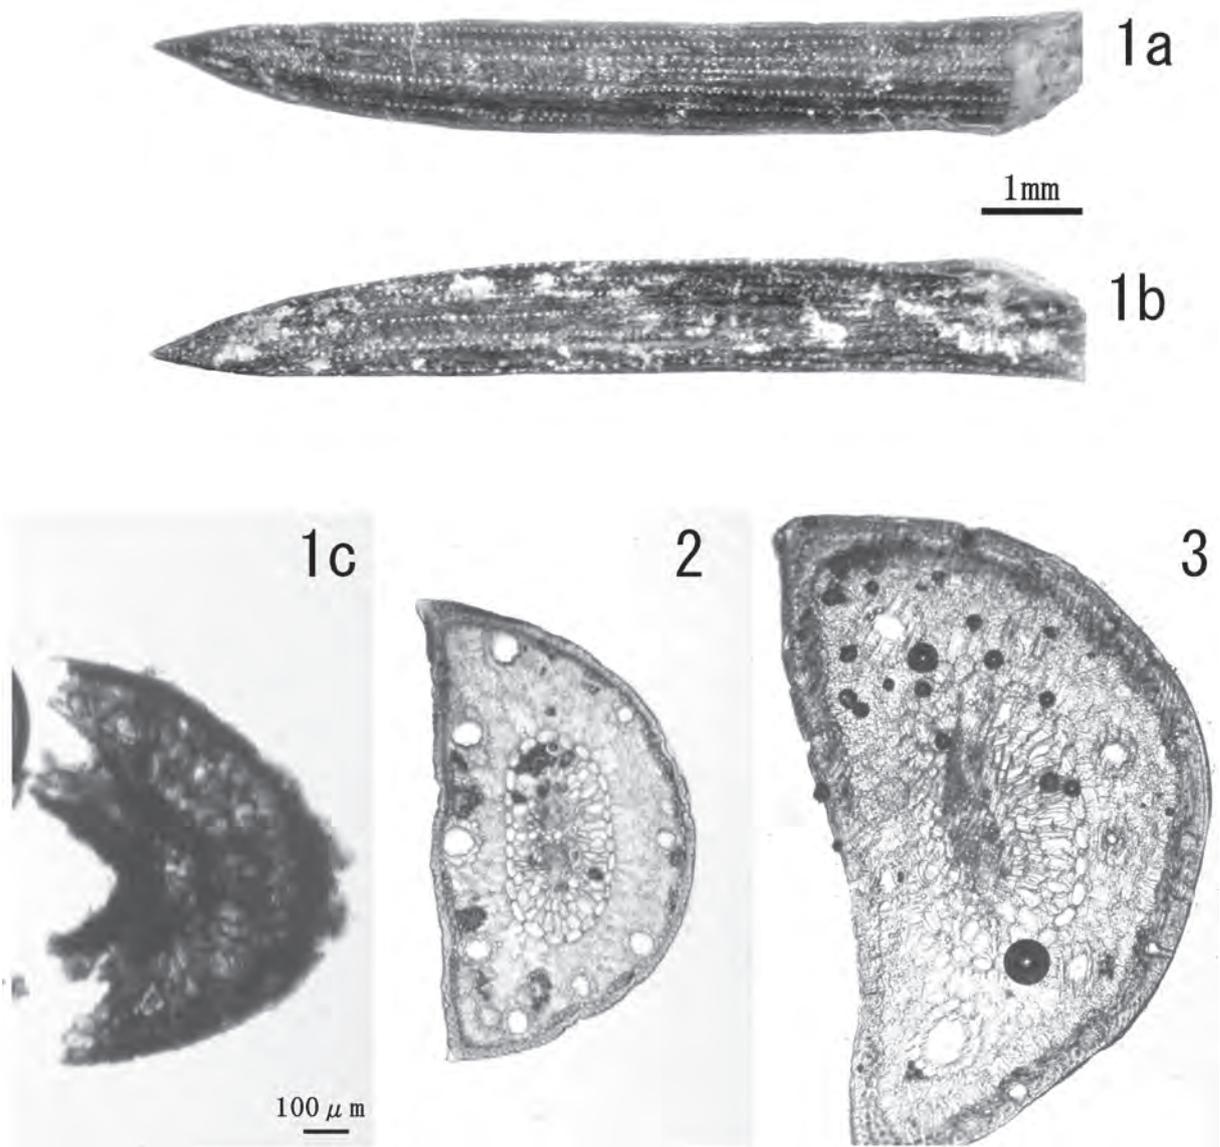
第45図 黒崎堤防北区出土松葉の光学顕微鏡写真

1a.~1c.クロマツ 2.アカマツ 3.クロマツ

(B)クロマツ 葉 *Pinus thunbergii* Parl. 第45図 1a~1c

葉は、短枝に2本束生し針形で長さ7.8cm、幅1mm前後である。葉の横断面は半円形で、樹脂道はいずれも葉肉内に7~10個ある。なお、現生クロマツの葉の横断面を第45図-3図に示す。アカマツの葉の横断面は、半円形と同じであるが、樹脂道はいずれも下表皮に接している。なお、現生アカマツの葉の横断面を第45図-2に示す。

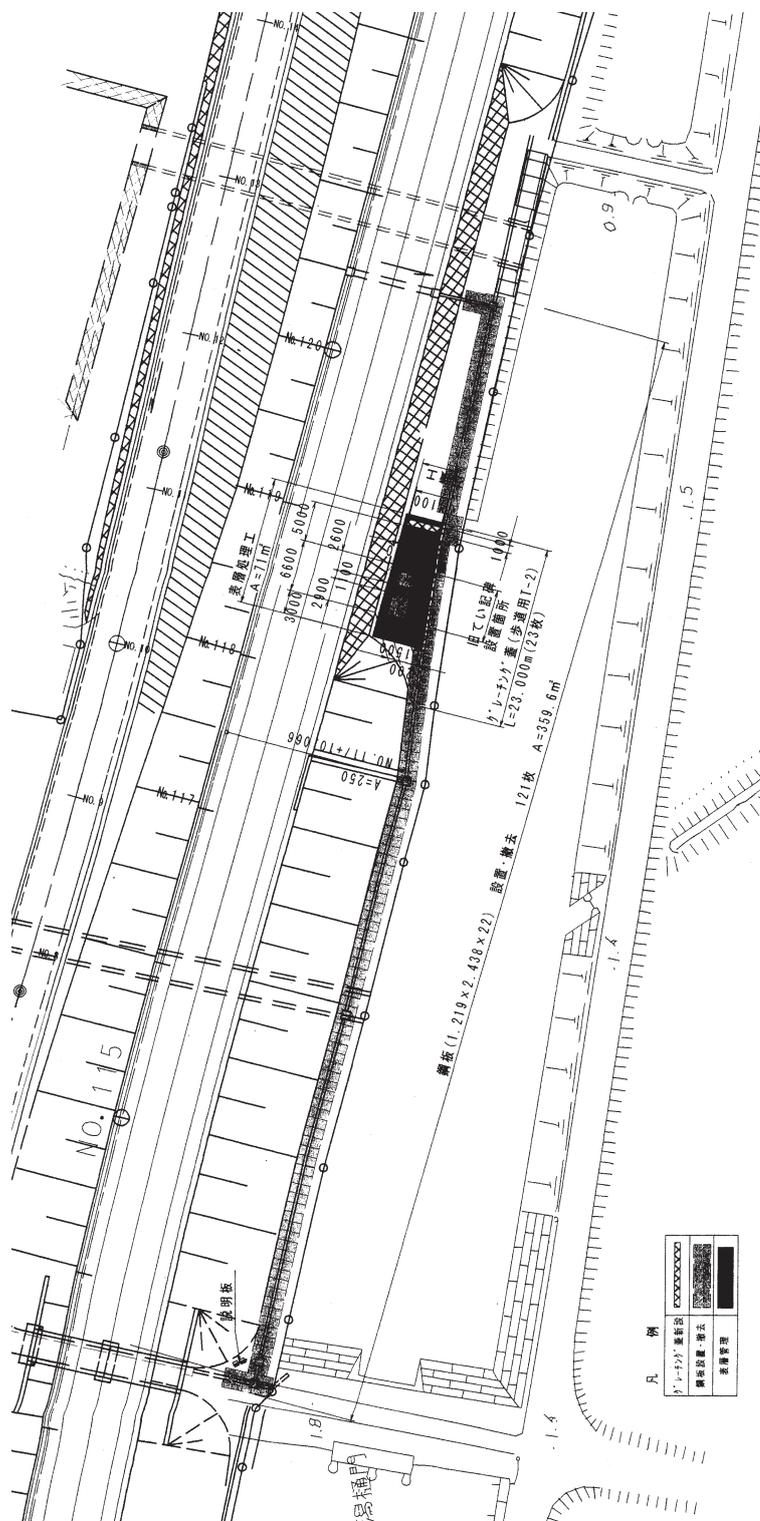
第53図 移設工事全体図(1/200)

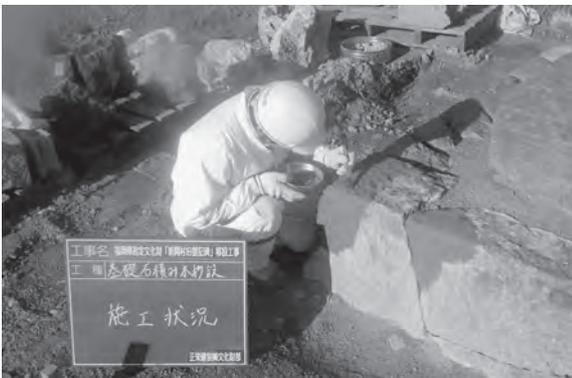
破損部の擬石塗装

また、工事の過程でいくつかの変更がなされた。旧所在地が道路敷きに接していたために幾度となく車が衝突するなどしたようで、セメントで補修した破損箇所がかなり見受けられた。今回の移設にあたって、小さな破損はセメントを除去して擬石処理を行い、大きな破損は保管していた同質の石材を代替した。

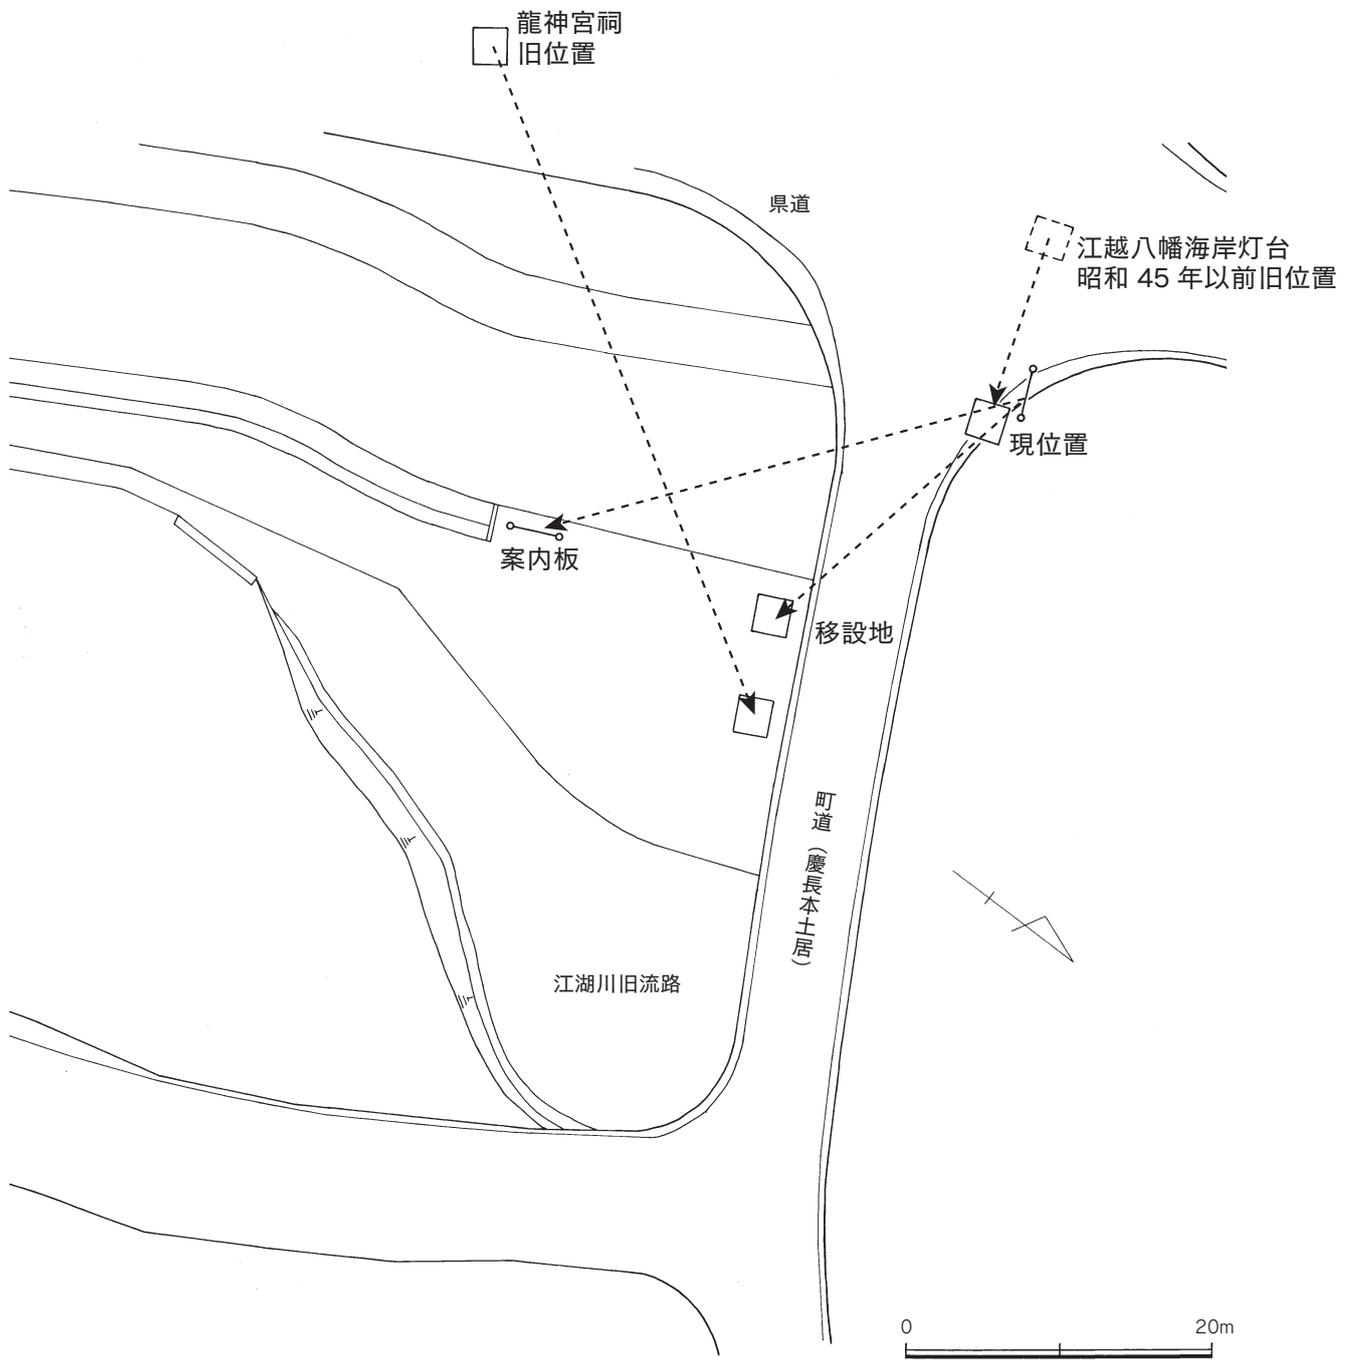
第66図 江越八幡海岸灯台移設配置図(1/500)

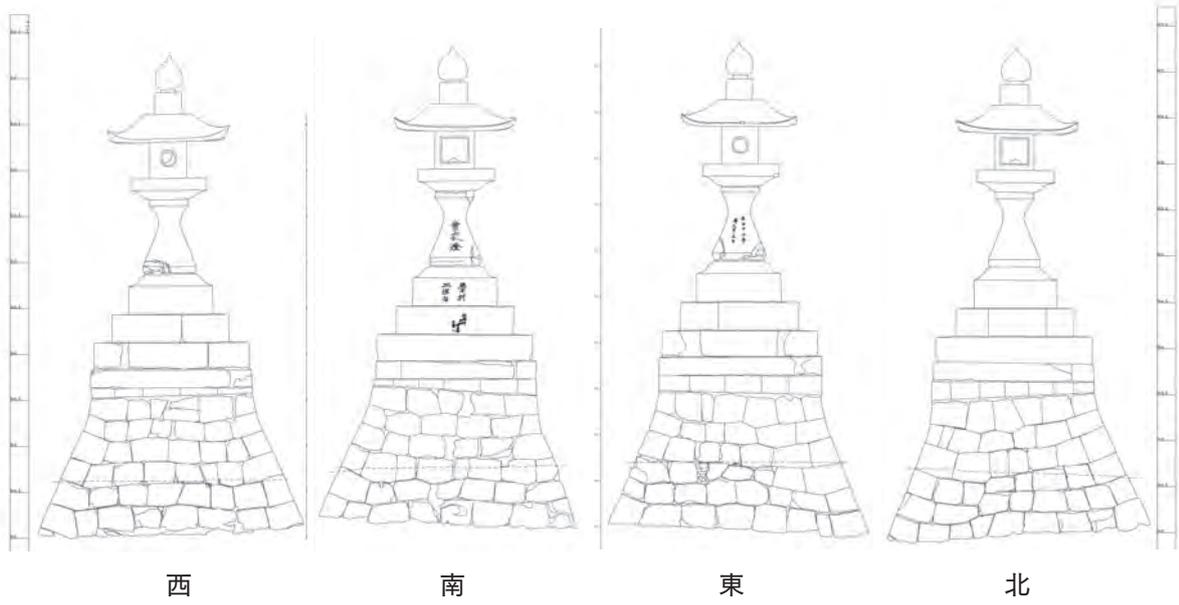
第68図 江越八幡海岸灯台現況立面図(1/80)

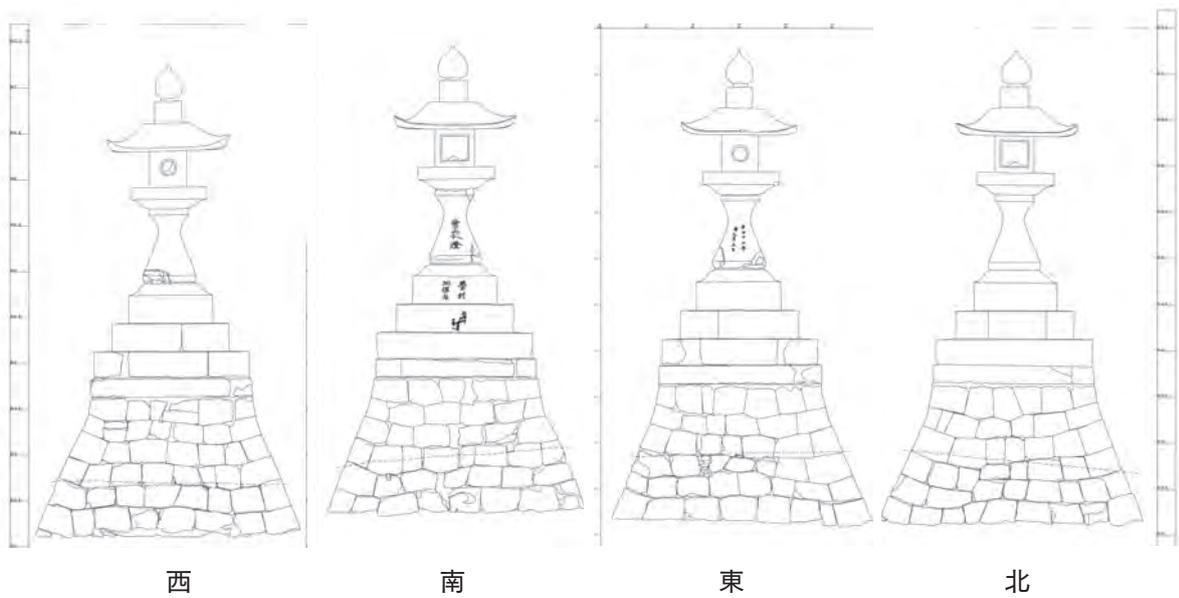
第69図 江越八幡海岸灯台竣工立面図(1/80)

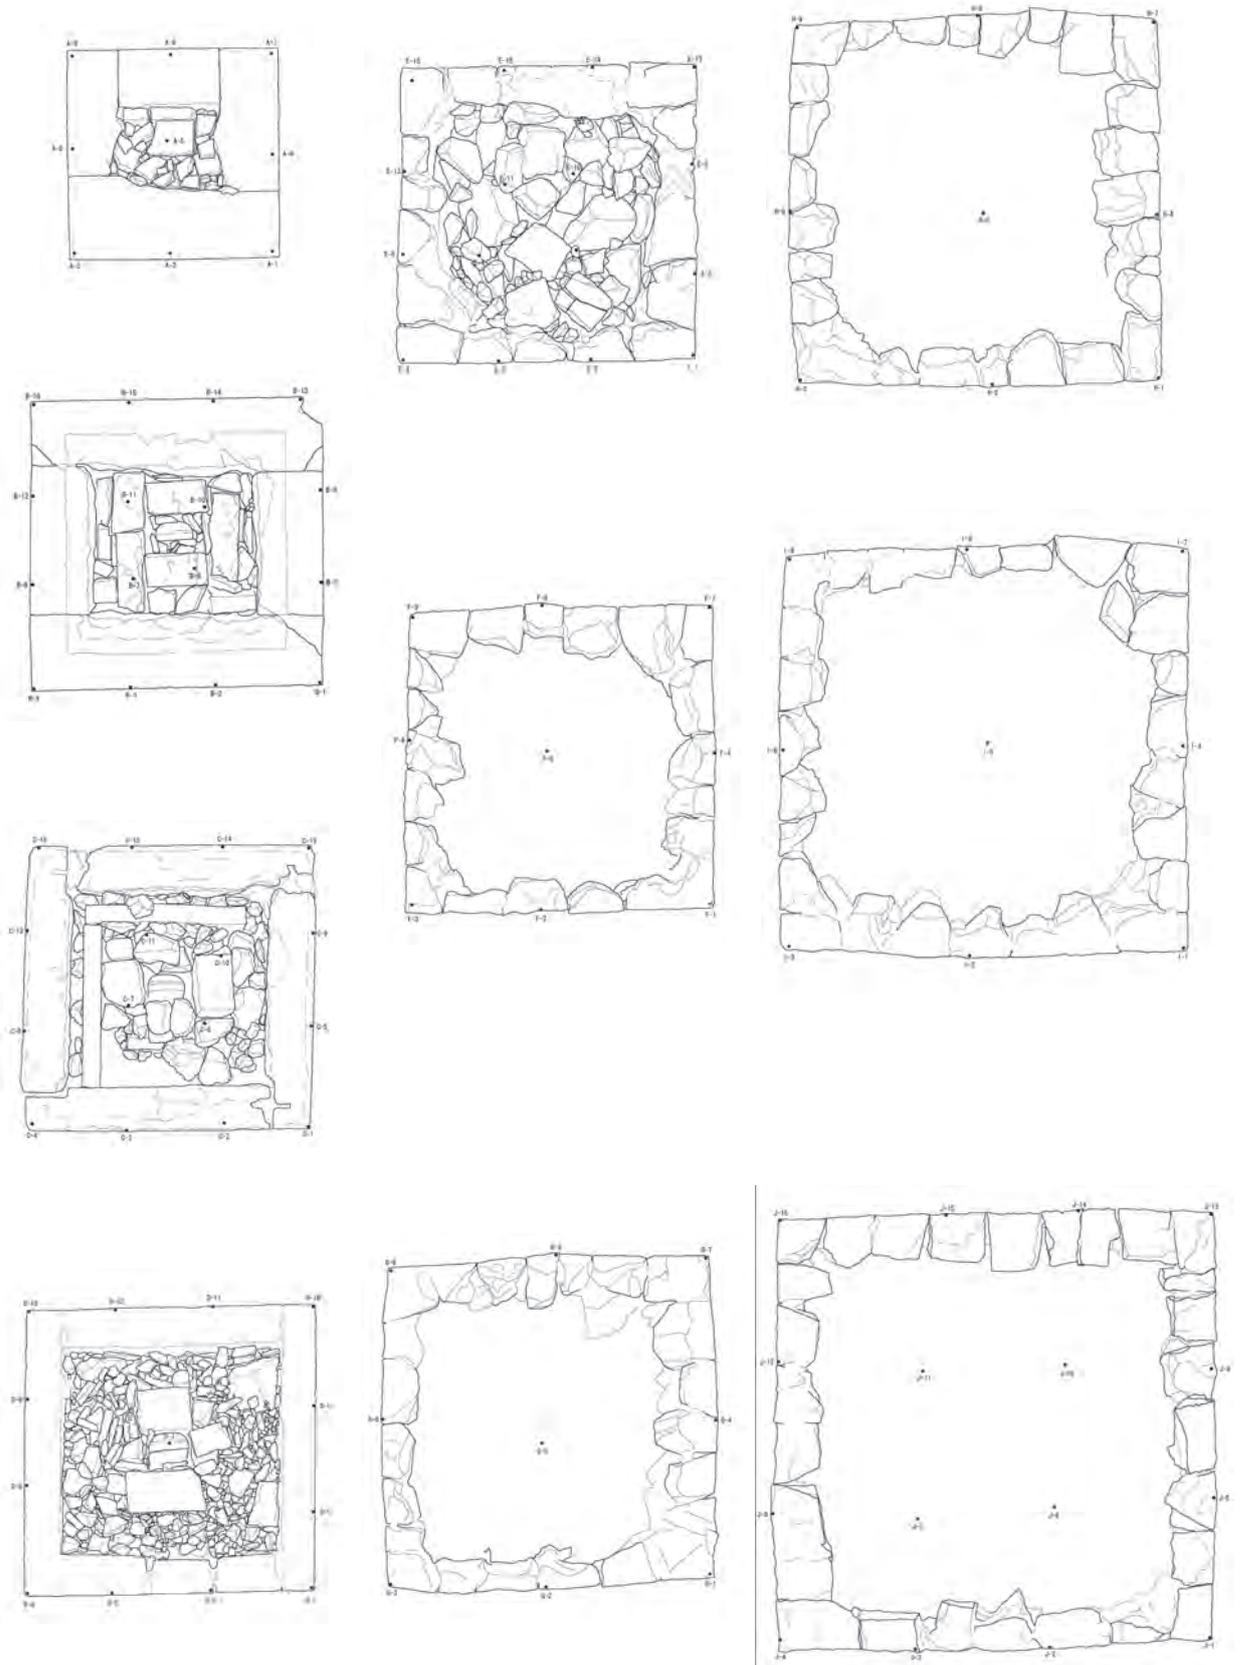
第70図 江越八幡海岸灯台基壇及び石積土台各段平面図(1/40)

面及び平面の実測を行った。平面実測については要所を手測りし観察結果を注記すると共に、並行して正栄建装株式会社が写真測量を行った。

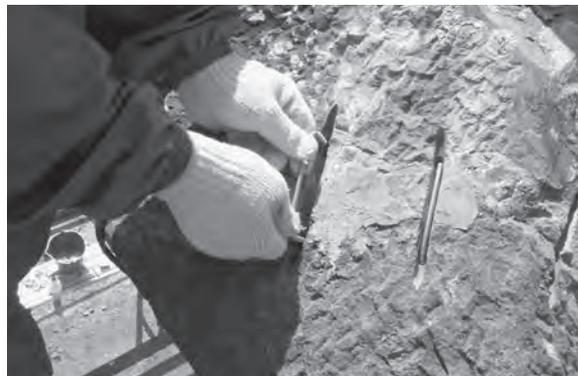
8. 石材修理 (アンカーによる笠割裂部修理)

⑤石材修理 現在モルタルで修理がなされている箇所は、石材に損傷が無いように一旦除去し、構造上問題がある箇所のみ、擬石材（同質石材＋変性エポキシ樹脂）等により違和感が無い程度の補修を行う。

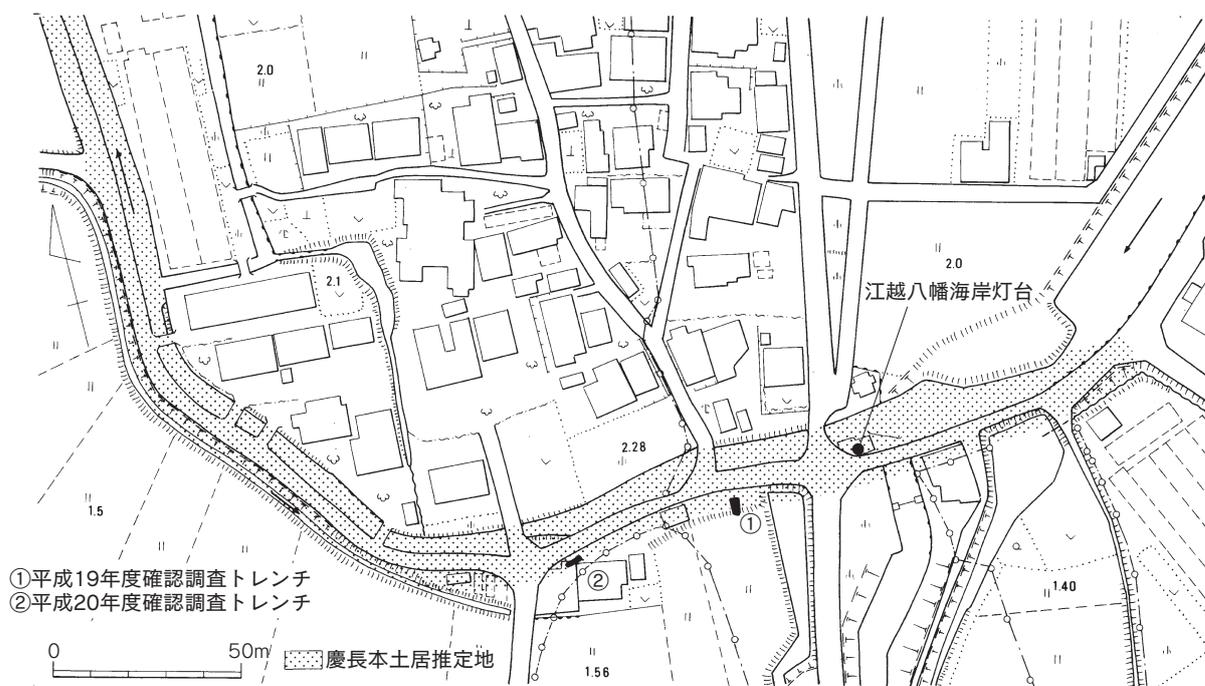
第78図 慶長本土居堤防確認調査トレンチ位置図(1/2,000)

平成19年度の調査は4月17日に、バックホー（0.25）を用い、現況畑地にトレンチを1本設定した。県道端に沿って水道管が走っていたため、路面端部から2m控えを置いて傾斜を付けて掘削した。表土下70～100cmまで淡青灰色粘質土の客土層で、上位20cm程度を耕作土としていた。客土には土器の小片が含まれるが、ほぼ純粋な土壌のみの層で、短期間に埋められていた。客土層下には、客土の影響を受けて黄色がかった淡青灰色混貝粘土層があり、その下位は淡青灰色を呈していた。この層は砂を多く含む粘土層で、微塵唐草文の染付合子蓋が出土した。この土層が表土下1.1mまで堆積しており、その下は湧水のある暗青灰色粘土層であった。この3つの層が基本層序で、トレンチ北側は道路側に向かって下がっていた。また、客土層と淡青灰色混貝粘土層の間に砂混じりの淡青灰色粘土層が堆積しており、この粘土層は均一な層でないことから埋め立てた土層と考えられる。

耕作土の標高が約1.4mであることから、近世末期の磁器片が出土した淡青灰色混貝粘土層の下位は標高0mにあたる。しかし、近世末期の古地図によると海岸線は干拓が進んだために現在地ではなく、これらのことを考え合わせると、この地点は近世末期には河口近くの川岸であったと考えられる。有明海沿岸の河口岸は潮位の差が大きく、海浜部に似た粘土層が堆積しており、標高0m付近に貝殻層があるのはそのためであろう。北側の傾斜部分には基盤の粘土層から落ち込んでおり、人為的なものとは考えにくく、流路であった可能性が高い。近世末期以降、この流路を埋め立てて川の流れを変え、客土して耕作地を造成したと考えられる。

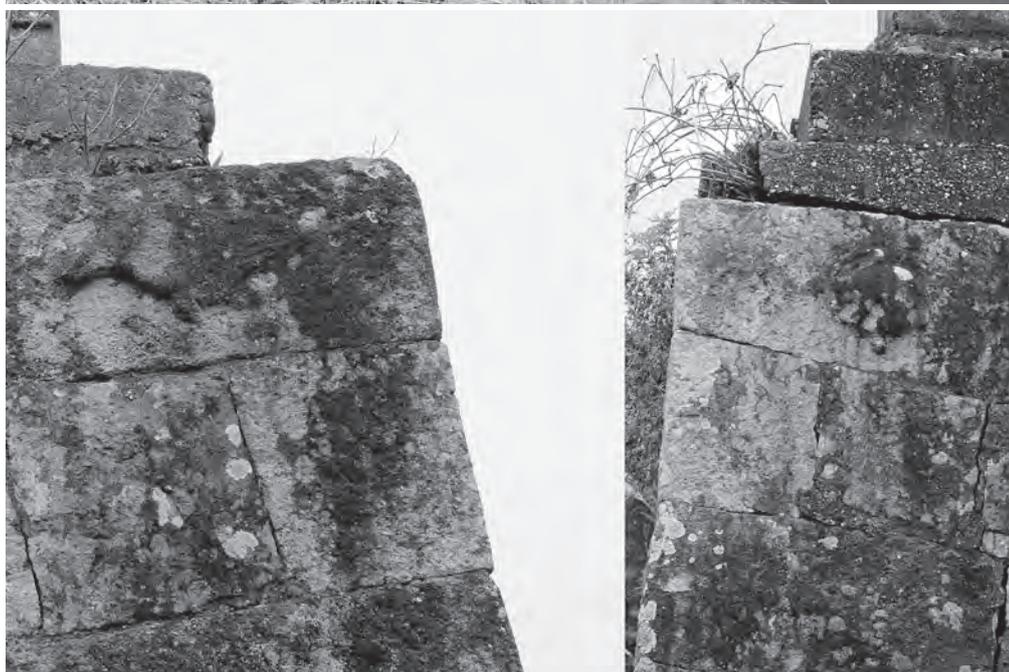
3 矩手水門石垣の亀・兎の  
浮彫(北西から)

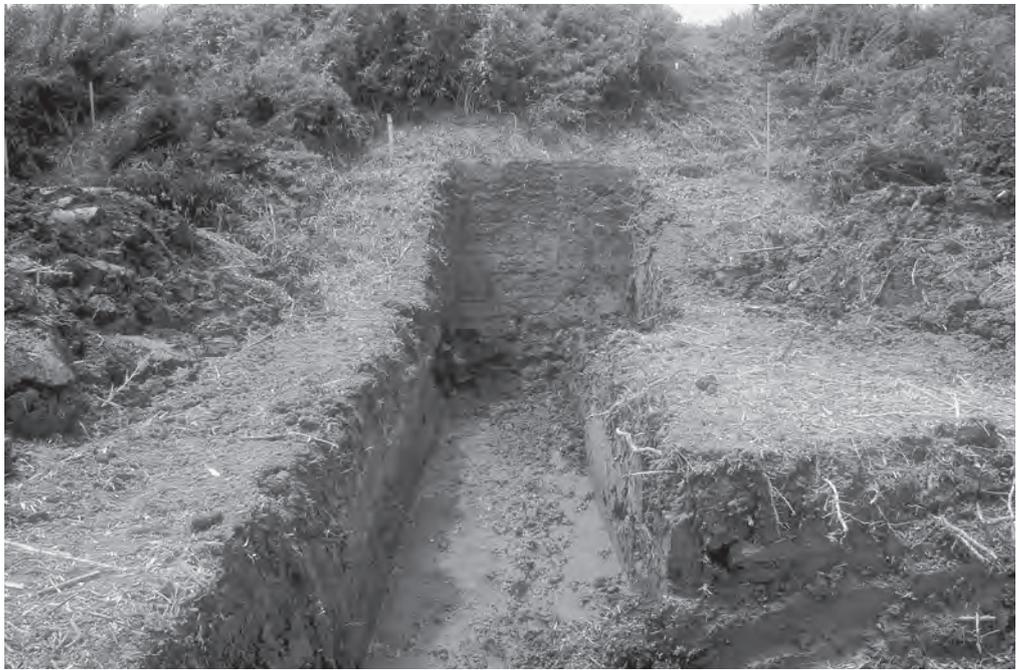
3 堤防南区南壁土層  
(北から)

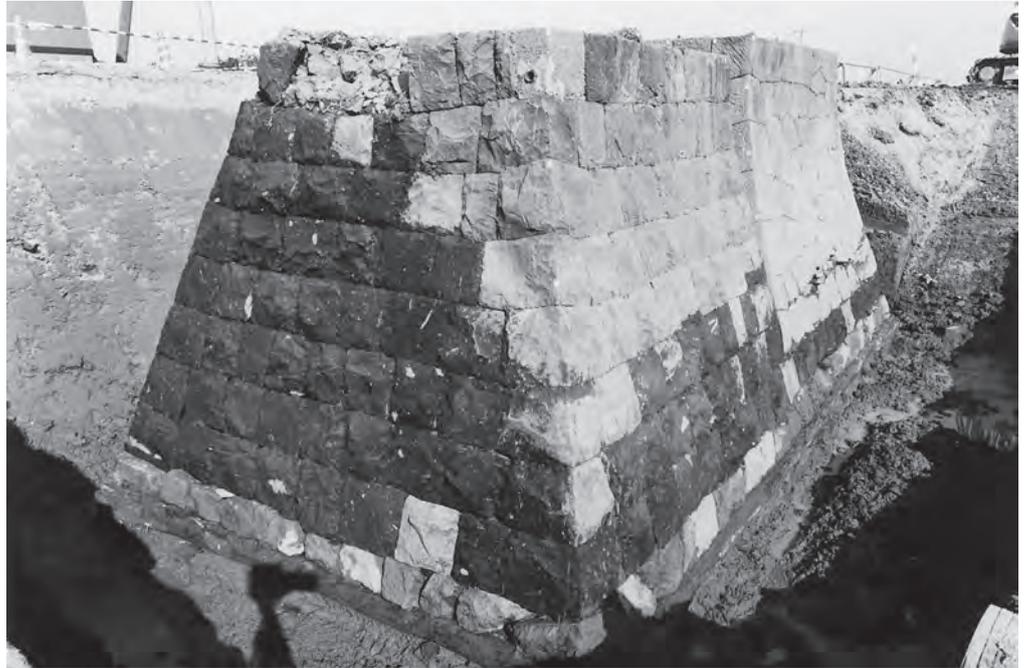
1 基礎石積み全景  
(南東から)

石垣の構築は、上述のように松材の井桁上に、まず、2段積の下部石積を組んでいる。1段目の石材は寸法に統一性がなく、縦、横に使い、隙間に小石を間詰する。2段目の石材は、ほぼ同一寸法であり、正方形に切った石材を使用する。下部石積は上部石垣の基段状のものであるが、近世城郭の石垣風に見える上部石垣の側面の傾斜に合わせて法面をつけている。下段石積の規模は、東辺7.8m、北辺3.65m、西辺8.05m、高さ0.6m前後である。
