今宿バイパス関係 埋蔵文化財調査報告

福岡市西区大字拾六町所在湯納遺跡の調査

第 4 集

福岡県教育委員会

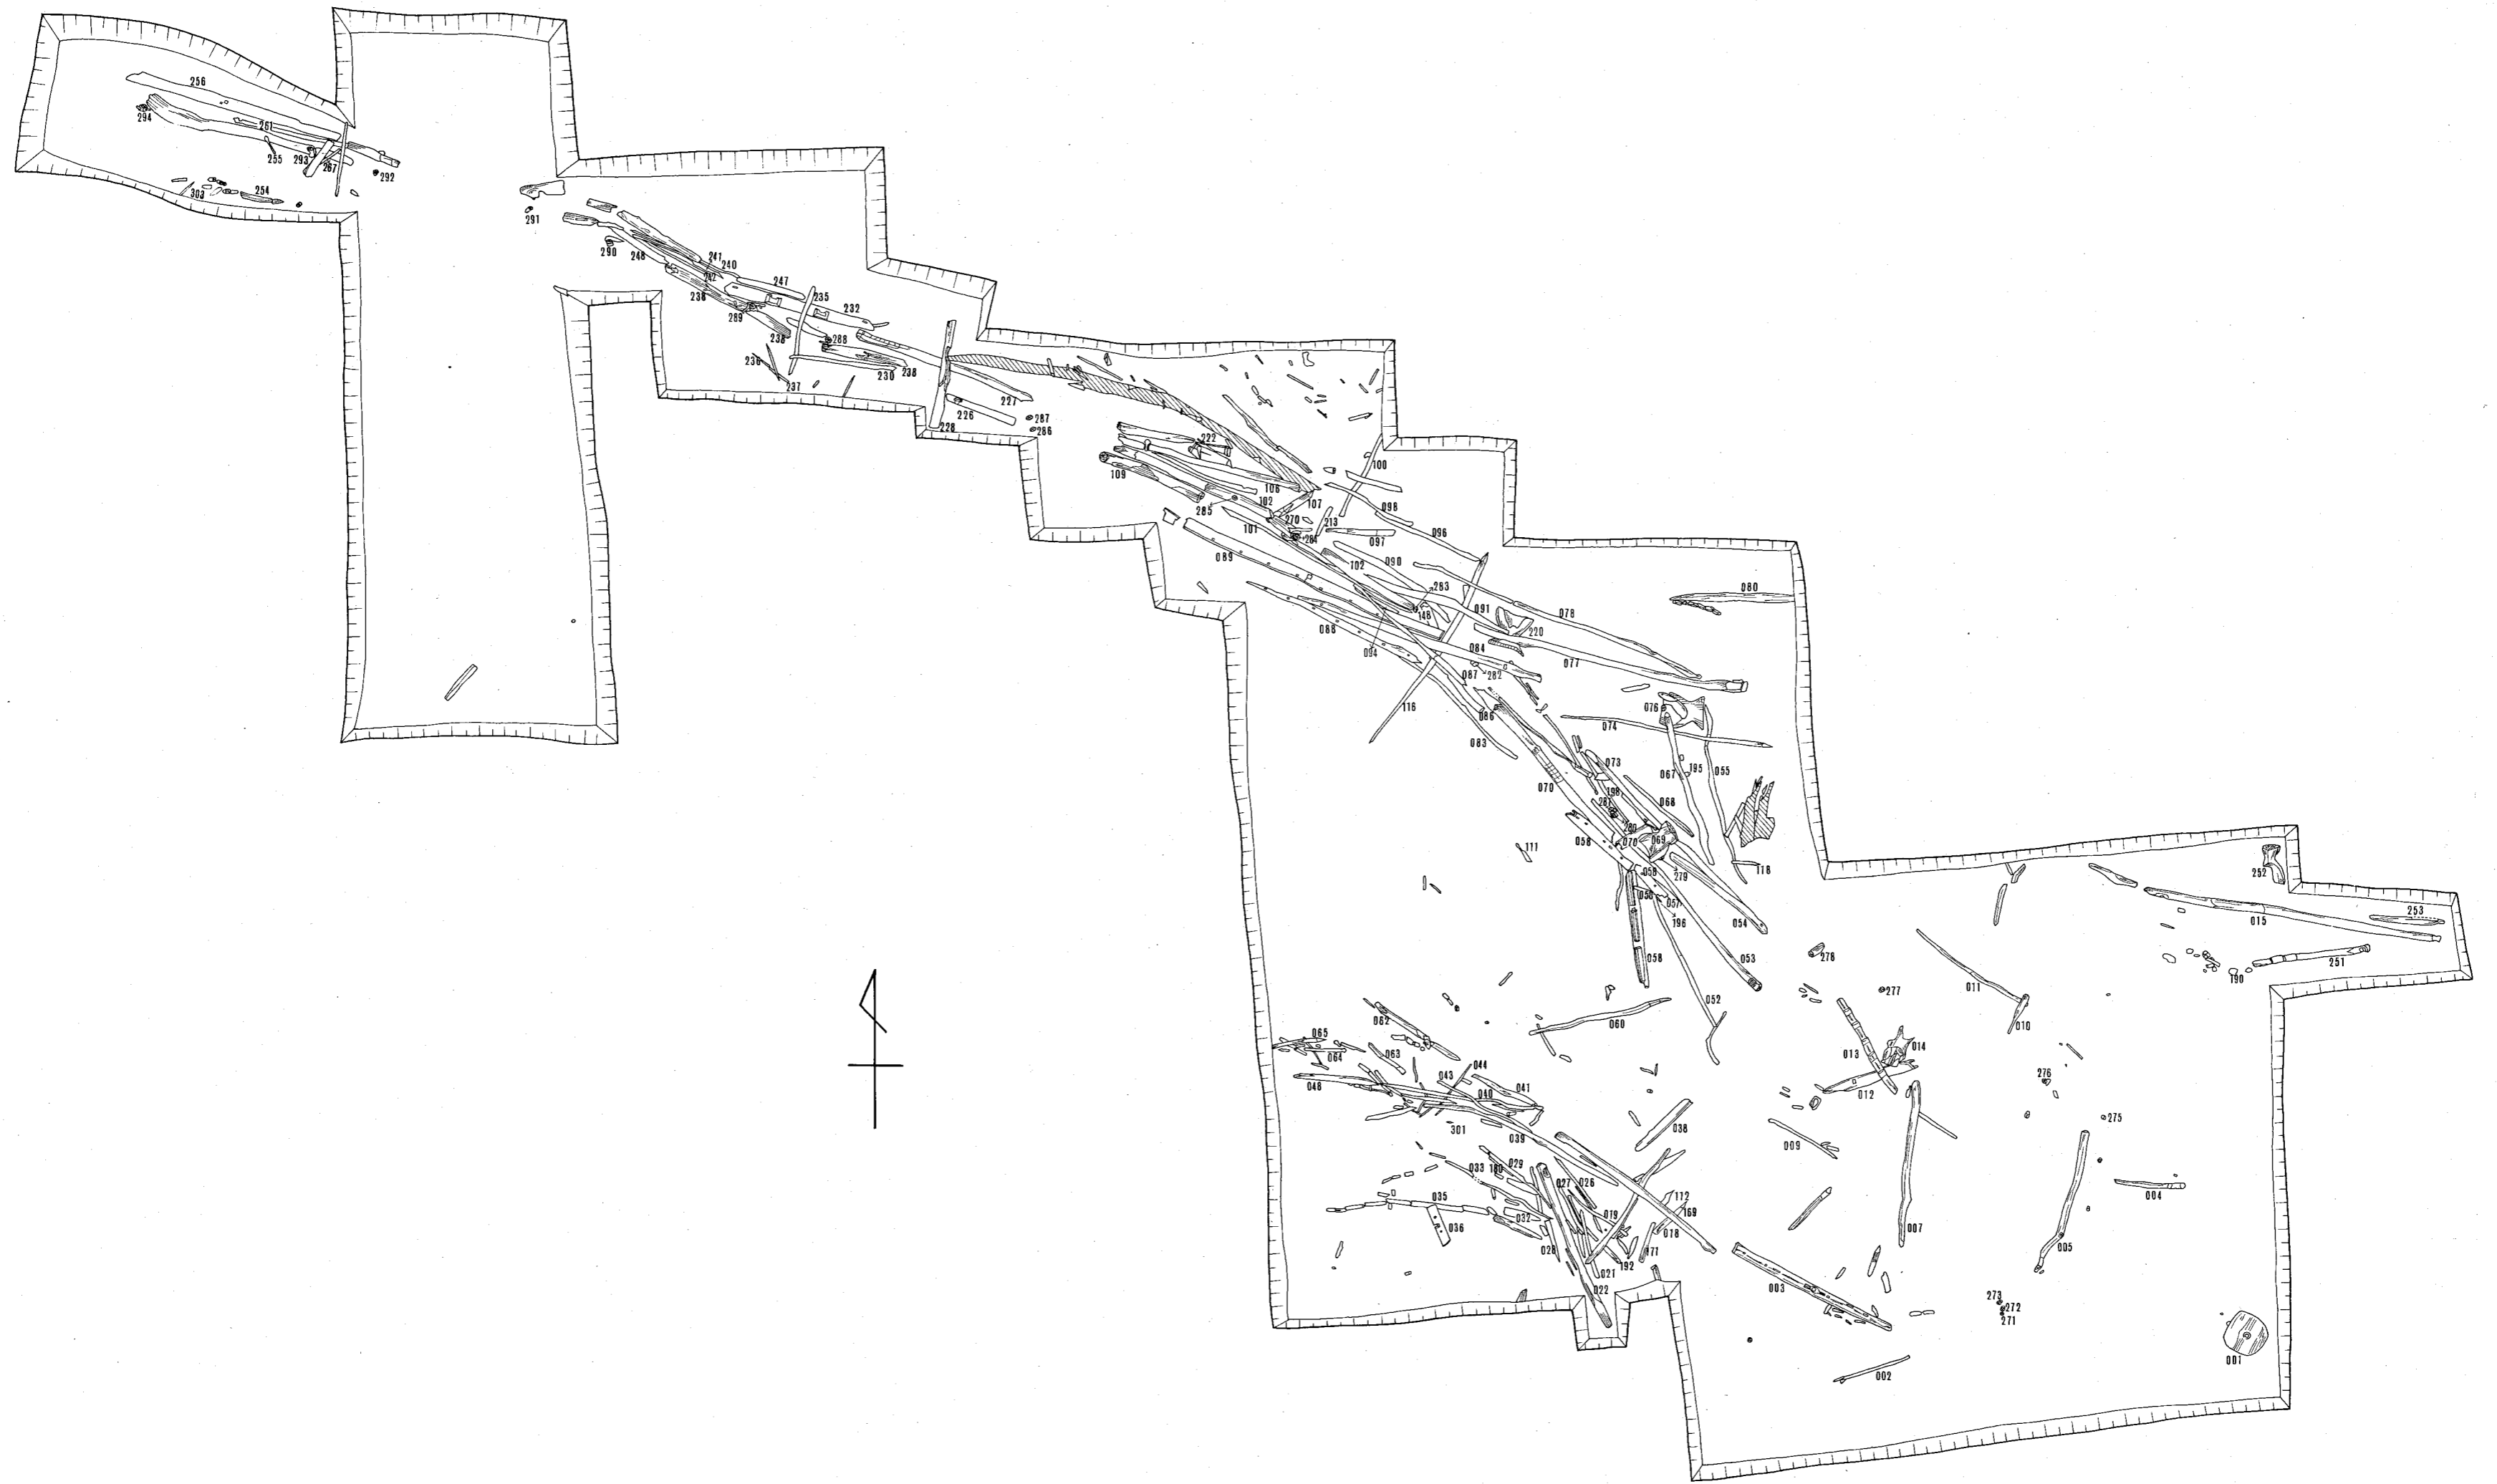
付図 第 6 図 湯納遺跡第 8 次調査建築部材出土状況図 (縮尺 1/80)
