一般国道 10 号線 椎田道路関係埋蔵文化財調査報告 第 3 集

団後遺跡
西一町田遺跡
炭山遺跡

福岡県豊前市所在遺跡の調査

福岡県教育委員会

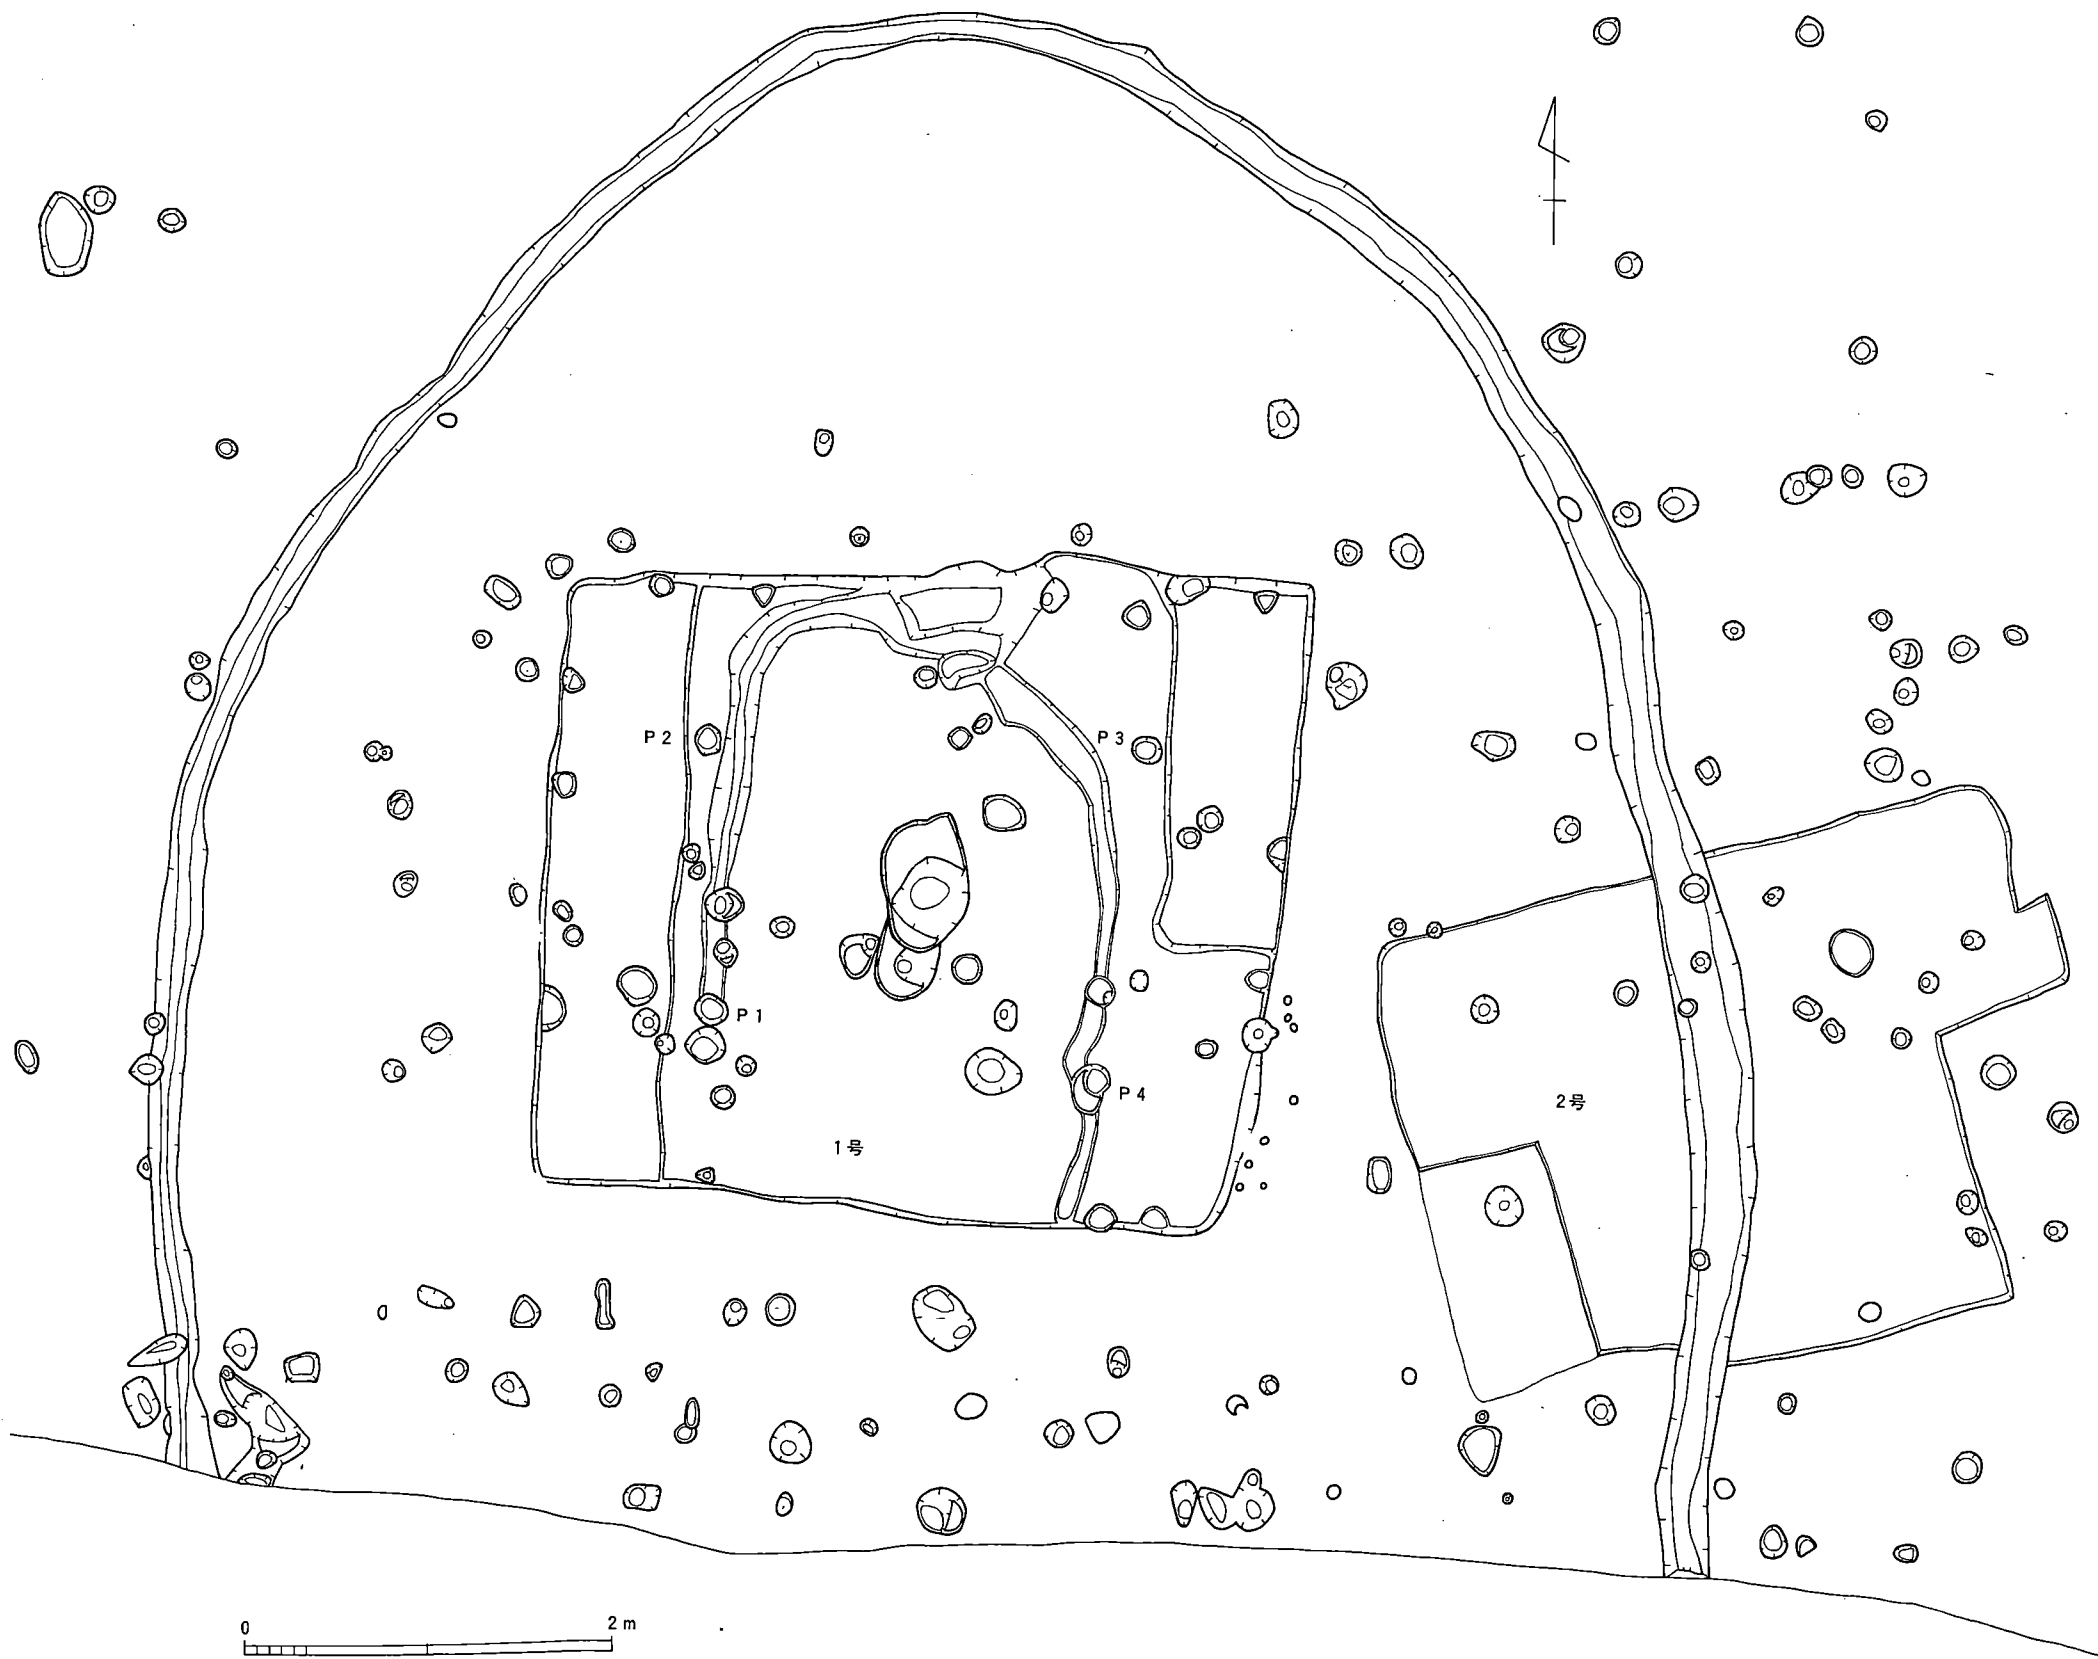
第3图 1号·2号竖穴住居实测图 (1/80)

1号竪穴住居は2区北側中央端に位置していて、北側に開くU字形の溝を有する。またその一部は北側調査区域外に伸びている。

この住居は、略方形プランで、ベッド状遺構、屋内土壌、屋内溝等を有する。

炉跡は中央部にあり、径65cm、深さ15cmを測る。

主軸はN-30°-Wをとる。

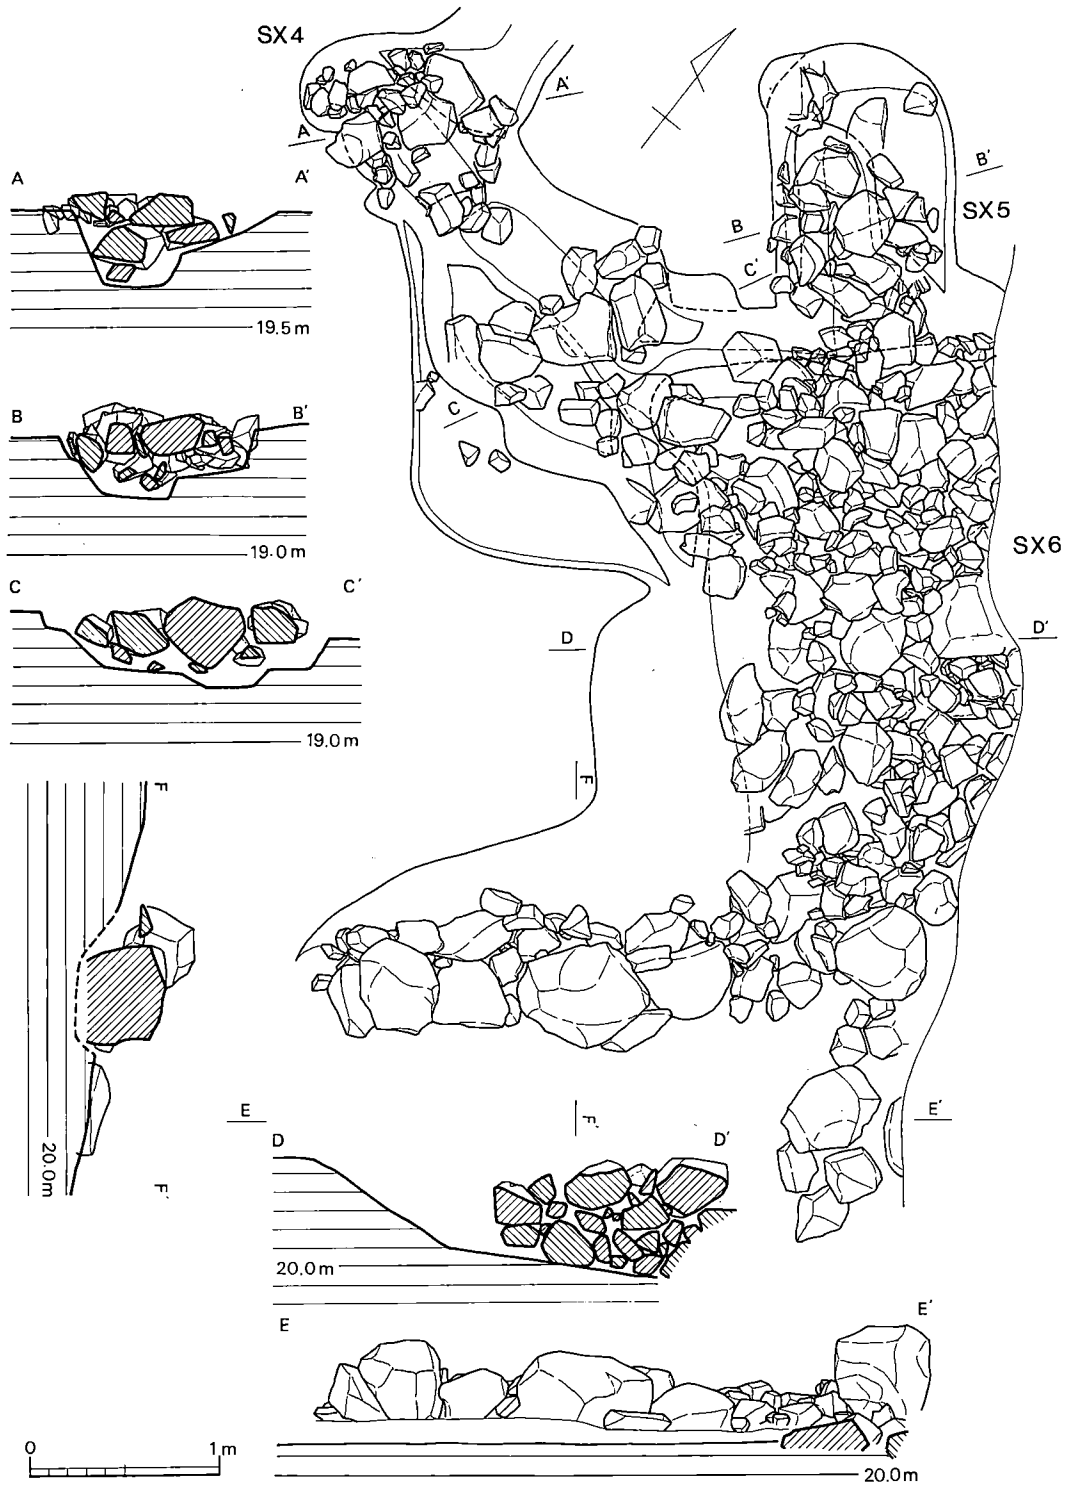
第43図 集石遺構 SX 4 ~ SX 6 実測図 (1/40)

大きな土坑状の窪地に大小の礫を詰め込んだ部分と、北東~南西方向に並ぶ石垣状の部分とからなる。集石部は等高線に直行する方向で3m、並行する方向で2m弱を検出したが調査区外へと続いている。深さは約0.5mを測る。石材の間に土器の小片が若干入っていた。

石垣状の部分は3m強を検出した。他の集石遺構に見られない大型の石材を据え、高位斜面一背面に根固めを行っている。等高線と平行な位置にあるが、測量図(第41図)を見て判るように現状の畑地境界とは若干のずれがある。仮に現畑地境界に伴う遺構とした場合にはその途切れ方が不自然であり、畑地開墾以前の遺構としたほうが妥当であろう。なお、石垣状部分の背面埋土は茶褐色上、集石部分の埋土は暗褐色土と異なっており、元来異なる遺構であったことが推測できる。
