令和8年度パネル展（会期：令和8年9月25日（金）～12月20日（日））

## 四王寺山三十三石仏の健康診断

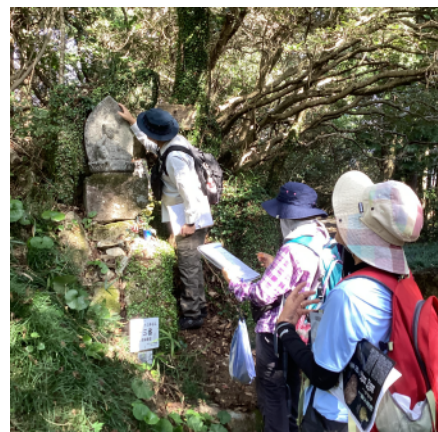
この健康診断は、当館と太宰府市景観・市民遺産育成団体であり、この石仏の見守りを行う、「四王寺山勉強会」のメンバーと共同で行いました。まず、石仏の症状（劣化状態）を把握するため、人間と同じようにカルテを作成します。カルテには、身体計測（法量）、住環境（保存施設）、症状（劣化状態）、診察（観察）、診断結果（劣化状態の評価）を項目として、現地に往診し、石仏と対面して検診を行いました。対象は「三十三観音札所」の33体と一部に並置される4体の計37体です。

健康診断の様子

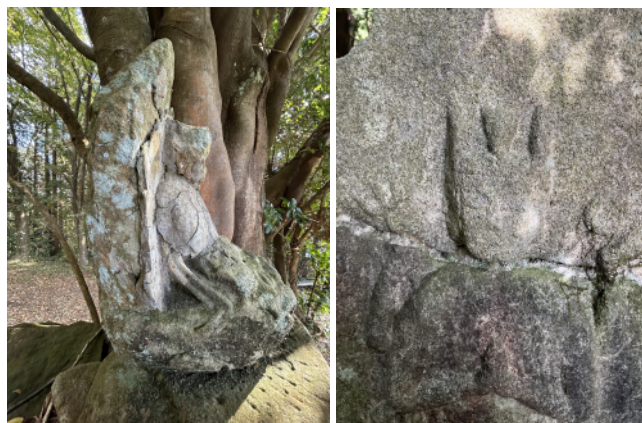
診断結果を評価すると、どの石仏にも何らかの症状はありました。尊像や文字を観察できる状態の石仏が多いのですが、健康診断の対象となった37体のうち、11体31%の石仏が、観察や形状の維持に支障が生じています。また、症状（劣化）の要因をみると、全ての石仏に生物的要因である、地衣類・藻類があります。次いで、物理的要因の摩滅があり、欠損、亀裂、割れ、剥離、亀裂がみられます。これは、風雨や日光による温度変化の影響が考えられます。なかでも28番札所は、顔の表情がうかがえず、剥離が著しいなど、全体的に症状が重く、原形を損ねています。

光背の剥離 (28 番札所)

顔の下部の接合 (29 番札所)

しかしながら、置かれる台座や自然石とをモルタルのような材料で固定される石仏や、29番札所のように割れを何らかの材料で接合、補填されている石仏もあり、保存のために何らか手加えられていることがわかりました。これは、過去に保存状態を懸念し、応急処置した方たちがいることを示すものです。つまり、私たちが今、進めている保存の営みは、過去からあったのです。一方、毘沙門堂にある25番札所や四王寺集落にある33番札所は、周囲の木々が伐採されており、清掃が行き届いているなど、石仏の住環境のみならず、巡礼する環境としても良好であると感じられます。こうした石仏の住環境も気を配っていきたいとこ
