桂川筋河川災害復旧等関連緊急事業関係文化財調査報告

荷原岩切堀川

福岡県文化財調査報告書 第277集

本書は、桂川筋河川災害復旧等関連緊急事業に伴い実施した、朝倉市域に所在する岩切堀川の調査報告書です。

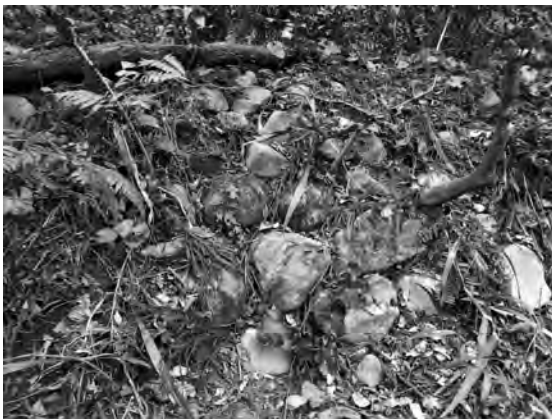
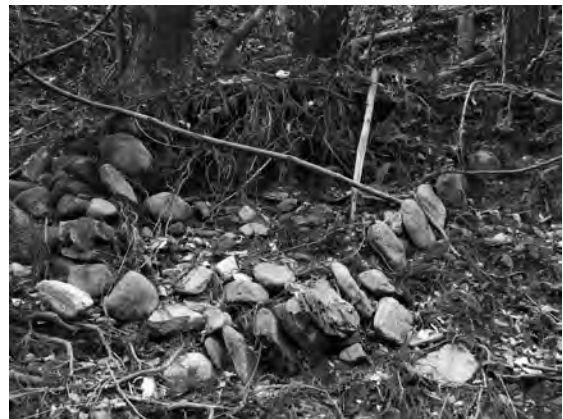
写真1 岩切堀川護岸補修の石垣

材を用いて積まれた石垣が数か所認められ、適宜修復が行われていたとみられる（写真1）。

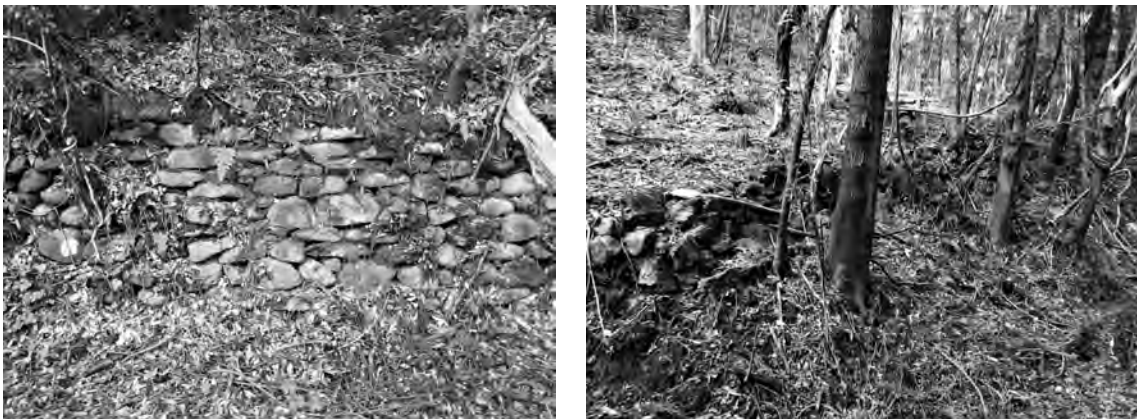
写真2 用水路に用いられた石垣

堰から木の宮池へと伸びる用水路は素掘りの溝（図版2-2）だが、人が渡れるように架橋した箇所など、部分的に石垣（写真2）が設けられている。

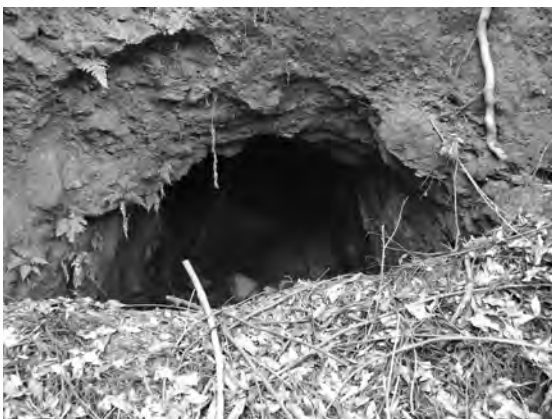
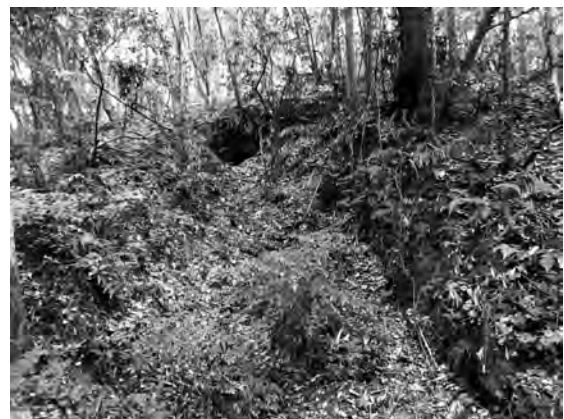
写真4 横穴

周辺の踏査により、堀川の北側に近接する山の斜面に素掘りの横穴（写真4）を確認した。確実なものが最低3基、埋没しているが可能性があるものを含めると最低5基である。崩落の危険性があるため詳細な計測はしていないが、崩落が少ない箇所では幅約2.3m程度である。機能は特定できていないが、形状や大きさから防空壕と考えられる。当地に近い位置に三奈木地区は太平洋戦争末期に陸軍の秘匿飛行場（陸軍大刀洗東飛行場）が建設された。滑走路は完成したとされるが実際に使用されることなく終戦を迎え（練習機2機が飛来したとの記述が「筑前町史」されている）、間もなく解体されたため現在では痕跡さえも残っていない。また、烏集院と上ノ原には掩体へつながる誘導路の工事も着手されていた（未完成）。東飛行場に関連し、周辺の山麓には横穴式の掩体が発掘されたとの記録があるが、大きさから航空機用の掩体とは考えられない。大刀洗飛行場が存在することから甘木・朝倉地区も度重なる空襲を受け甚大な被害を受けた。本遺構が確実に防空壕であるとの確認はできておらず、「福岡県戦争遺跡調査」においても掲載していないが、戦争に関わる遺跡の可能性が高く、この場を借りて報告する。

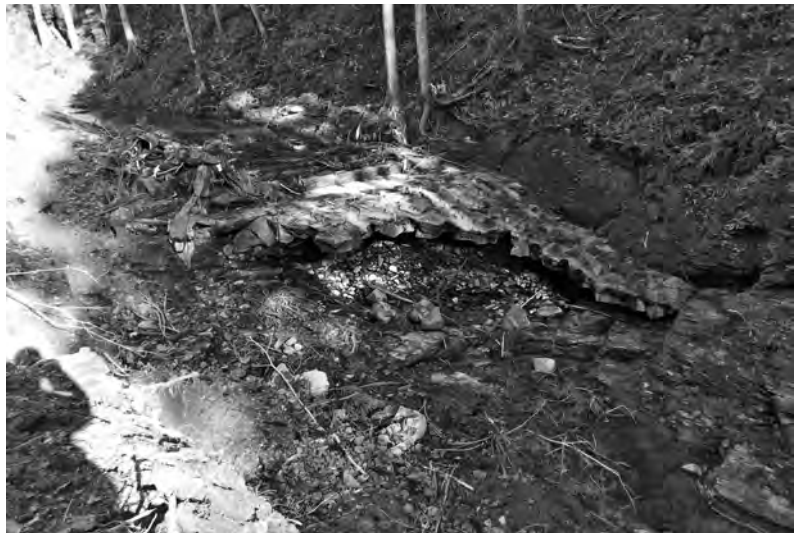
2 堰（下流から）

岩切堀川に明らかな土木構造物として、断面B地点付近に設けられた堰（図版1-2）がある。川を横断する形で作られ、取水口から用水路を通して木の宮池に導水していた取水堰であるが現在は廃止されているようである。現在見えている堰の構造は川底を形成する岩盤から高さ1.7m程度、円礫を積み上げて基礎構造を作りその上にコンクリートを張るが、表面にも石を用いて石張状に見せている。川の左岸側に導水路を設け、水量が少ない時に本線の水が流れるようになっている。現況では堰の東側は高さ52.7m、堰の西側は高さ50mで、約2.7mの高低差がある。この高低差を利用し、高い位置に設けられた幅約1.5m、深さ15～20cmを測る川を横断する水路から川の右岸に設けられた取水口を通して用水路に水を導水する仕組みになっている。今回の災害により被災してコンクリート構造が破壊され流出したが、川の右岸に現在の堰より古い段階の取水口が設けられていた事を確認した。古い段階の取水口は岩盤を彫り込んで作られている。これらの取水口は同時に使用されたものではなく、上のコンクリート張りで堰を作った（修理した？）際には埋め殺されていたようである。
